RESTAURO OPERE D'ARTE

Vercurago di Somasca (LC), Santuario dei SS. Bartolomeo e Girolamo
Affreschi raffiguranti scene di vita di San Girolamo di Semini Scipione 1642 ubicati nel piccolo vano sopra la porticina laterale che introduce nel coro della Basilica venendo da Casa Madre.

RELAZIONE TECNICA DI RESTAURO

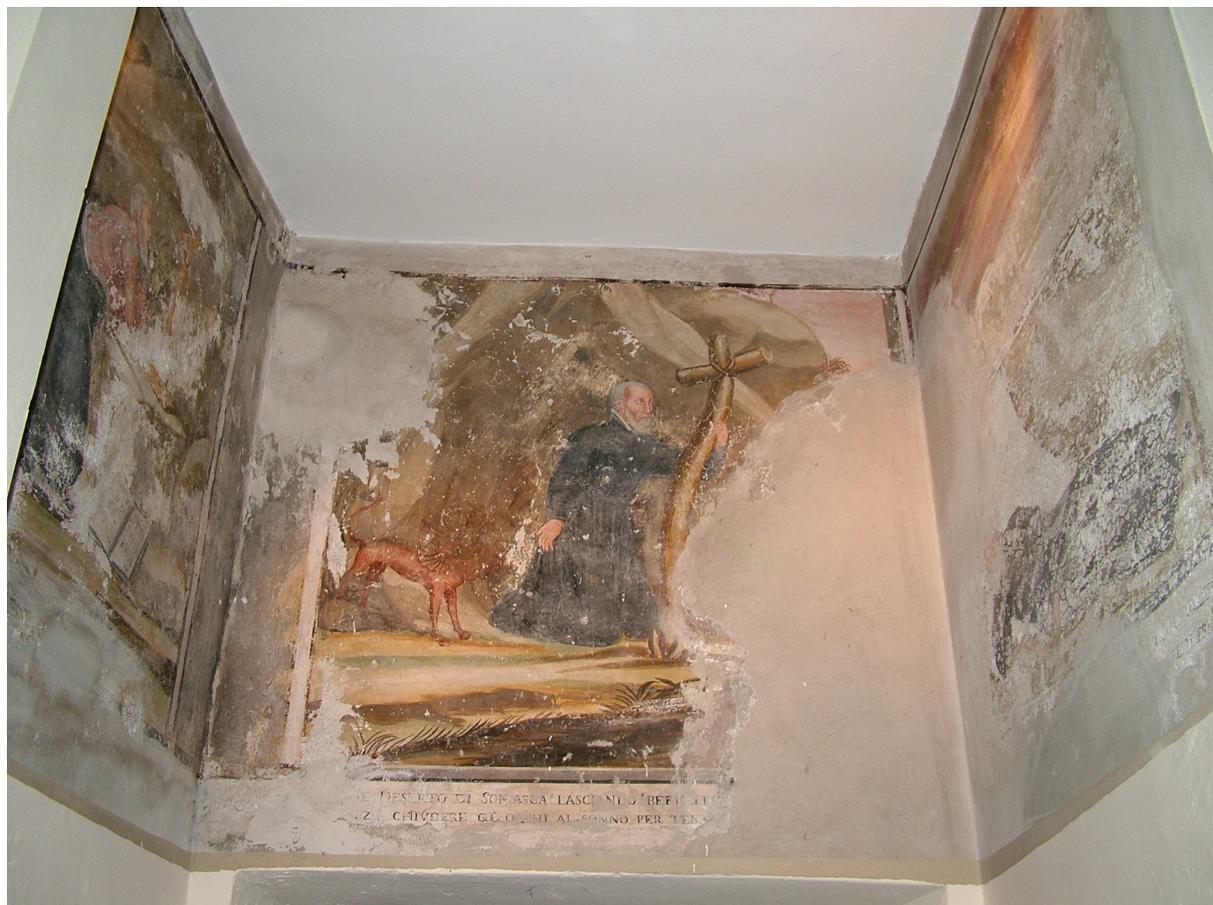
Affreschi prima del restauro

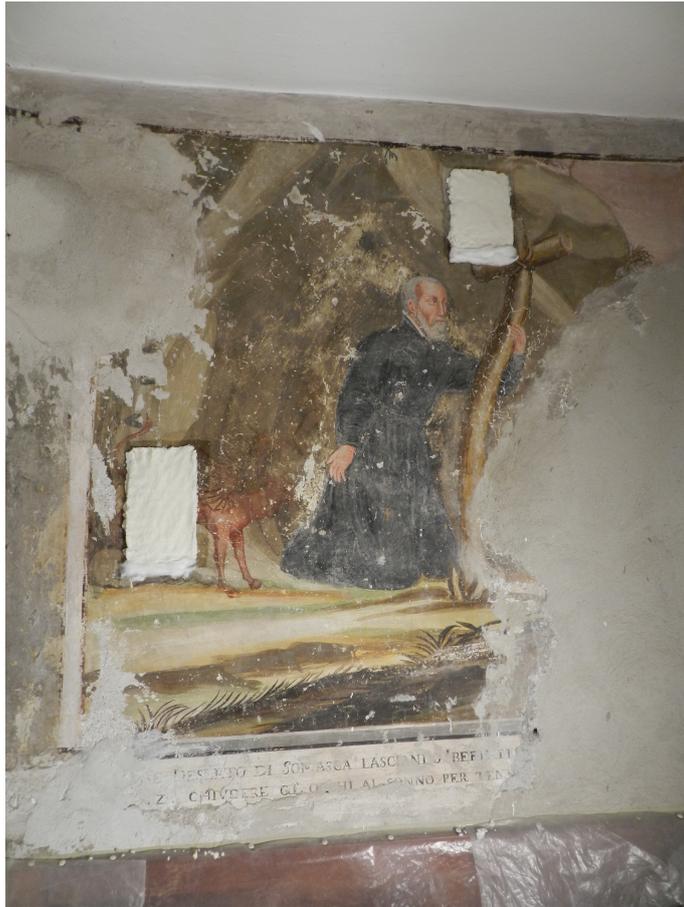
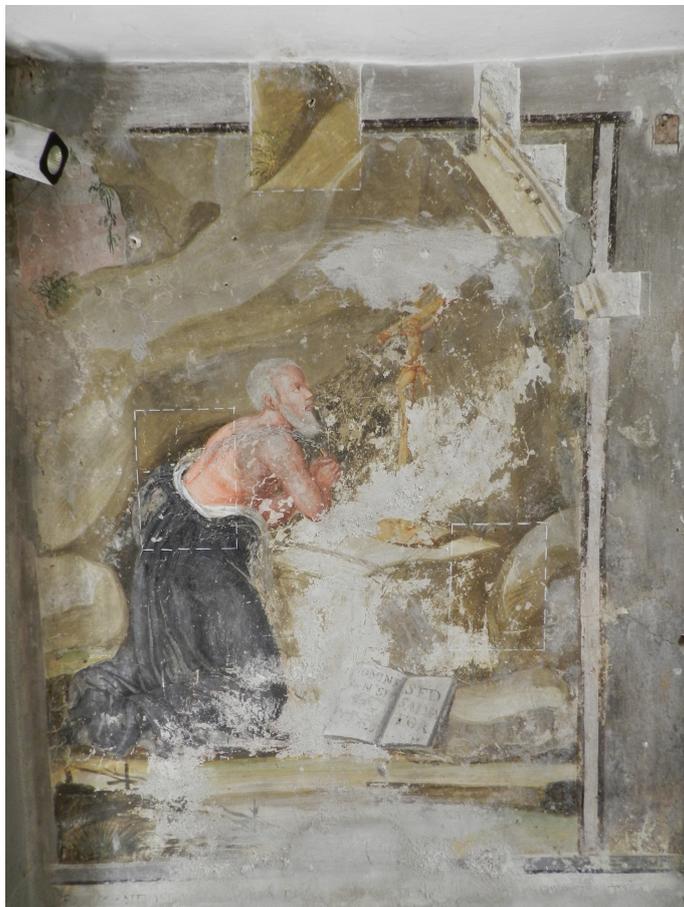
Affreschi con saggi di pulitura

La pulitura degli affreschi è stata eseguita tenendo presenti i risultati dei test di pulitura: è stata effettuata con applicazioni di impacchi di polpa di carta imbibita di acqua distillata con supportante di carta giapponese per un tempo di posa dai 20 ai 30 minuti.

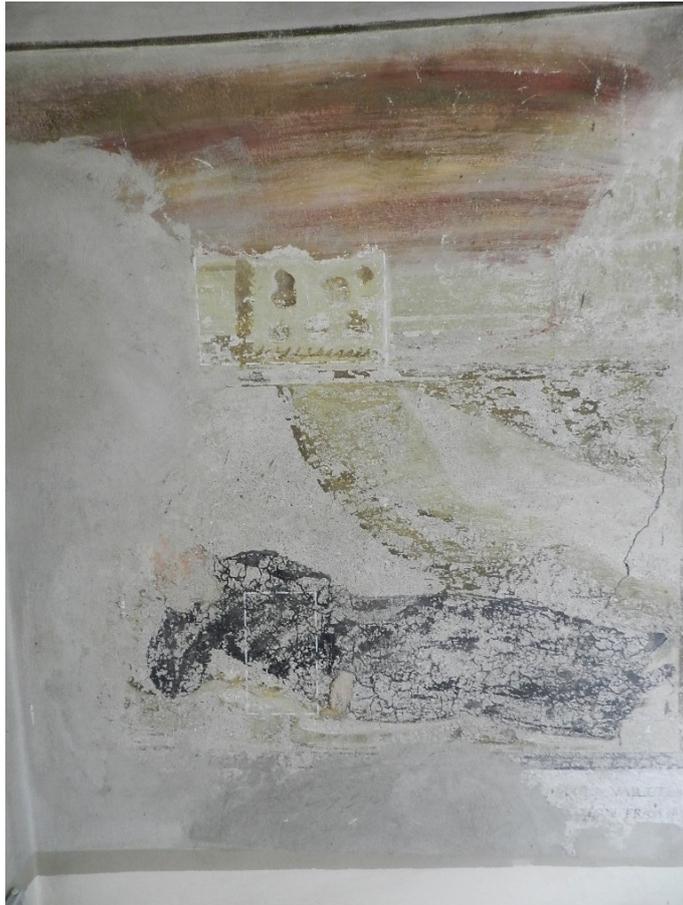
Affresco con saggio di pulitura

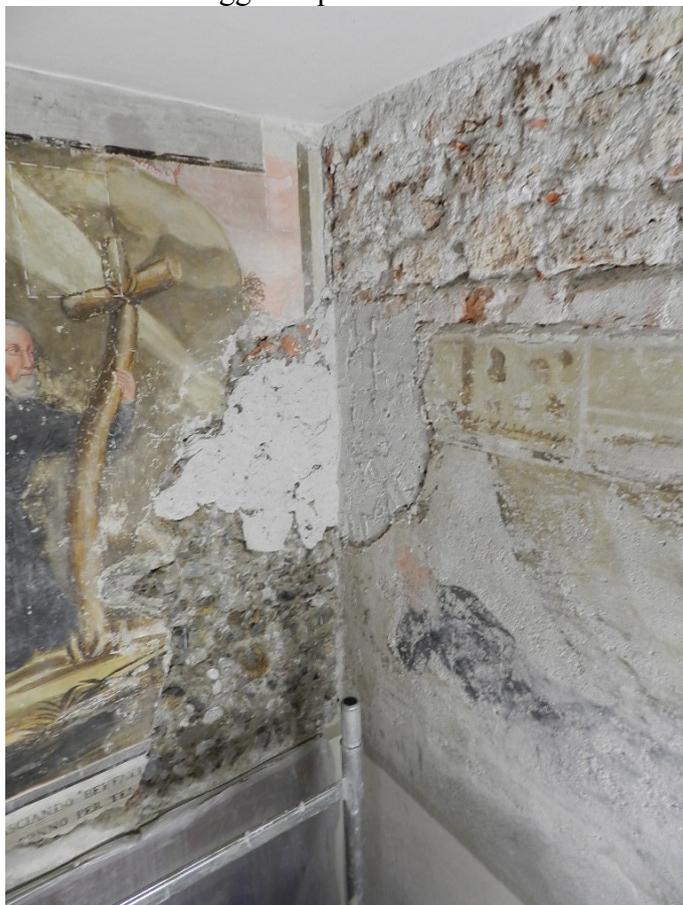
Affresco dopo la rimozione delle malte cementizie

Ristabilita la coesione tra gli strati di intonaco ed il supporto sottostante si è potuto intervenire con la rimozione dei vari rappezzi cementizi utilizzando mezzi meccanici.

Con l'asportazione di queste ultime è stato possibile recuperare, lungo i margini delle lacune stesse, porzioni di affresco originali. In queste zone si è intervenuti con il discialbo a bisturi e con l'impiego di piccoli marelletti, selezionati in base allo spessore da rimuovere.

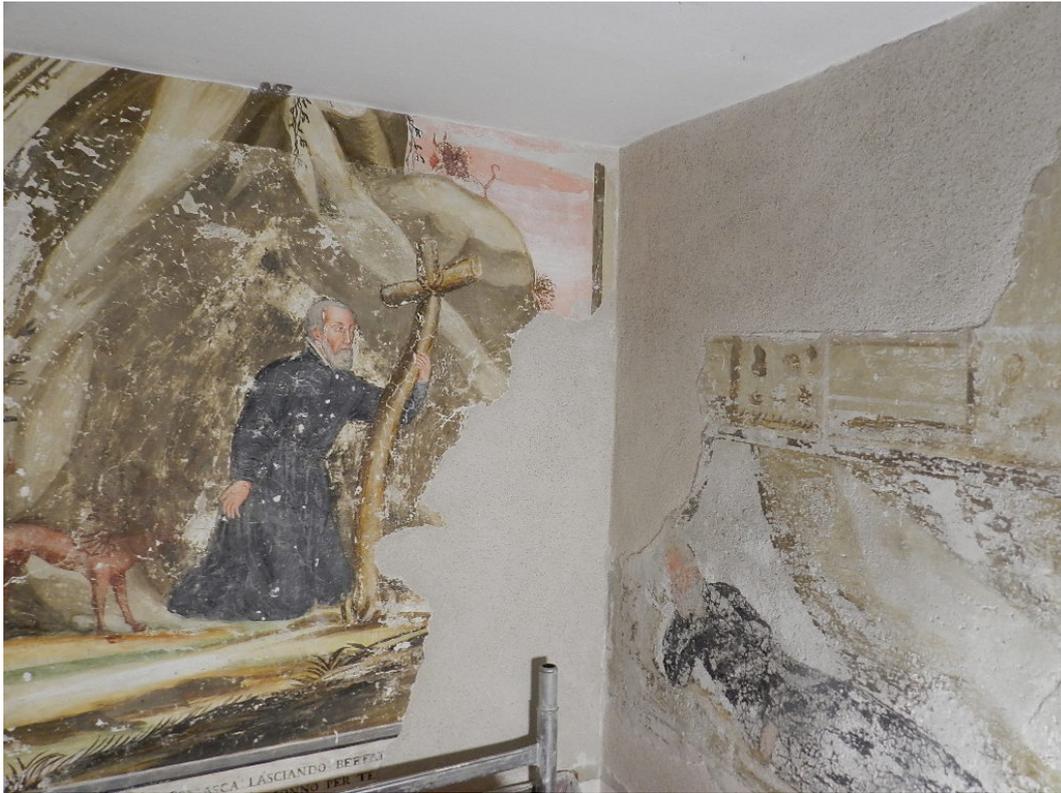
Esecuzione di stuccature e neutri dopo la fase di pulitura

La stuccatura delle fessurazioni e delle piccole mancanze è stata effettuata con impasto simile all'originale per colorazione, granulometria e lavorazione superficiale utilizzando malta a base di calce aerea, sabbia di fiume lavata e aggregati minerali (polvere di marmo); le lacune più ampie sono state colmate sottolivello con malta a base di calce aerea ed aggregati ad intonacazione neutra.

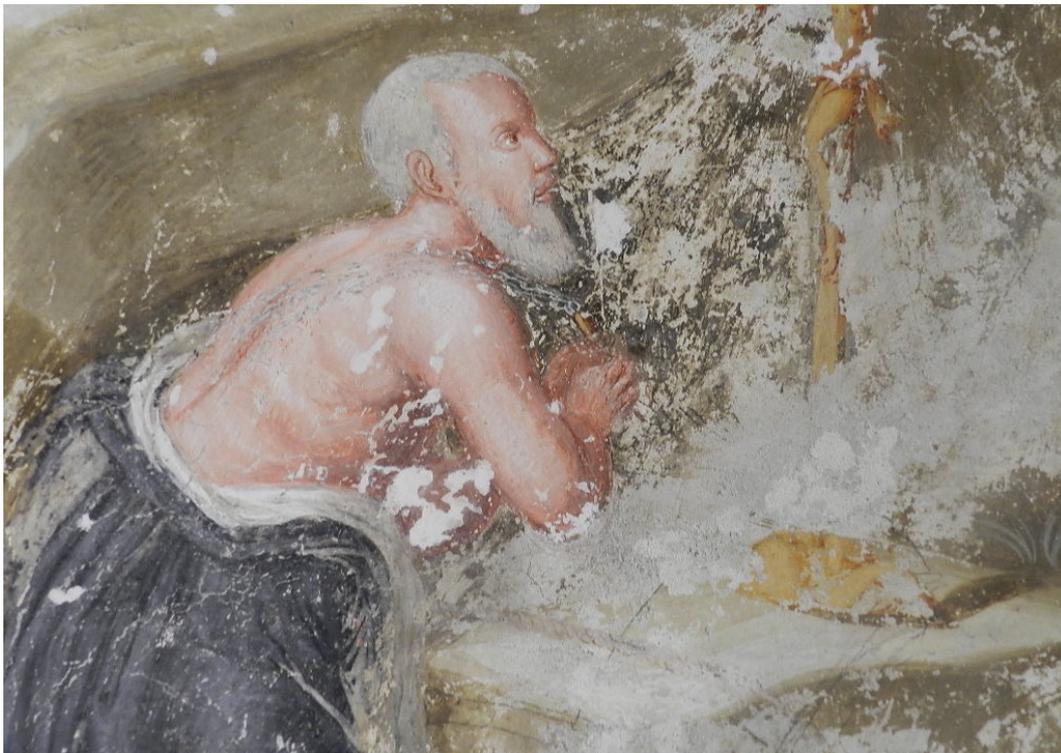
Particolare dopo la fase di pulitura con stuccature delle lacune

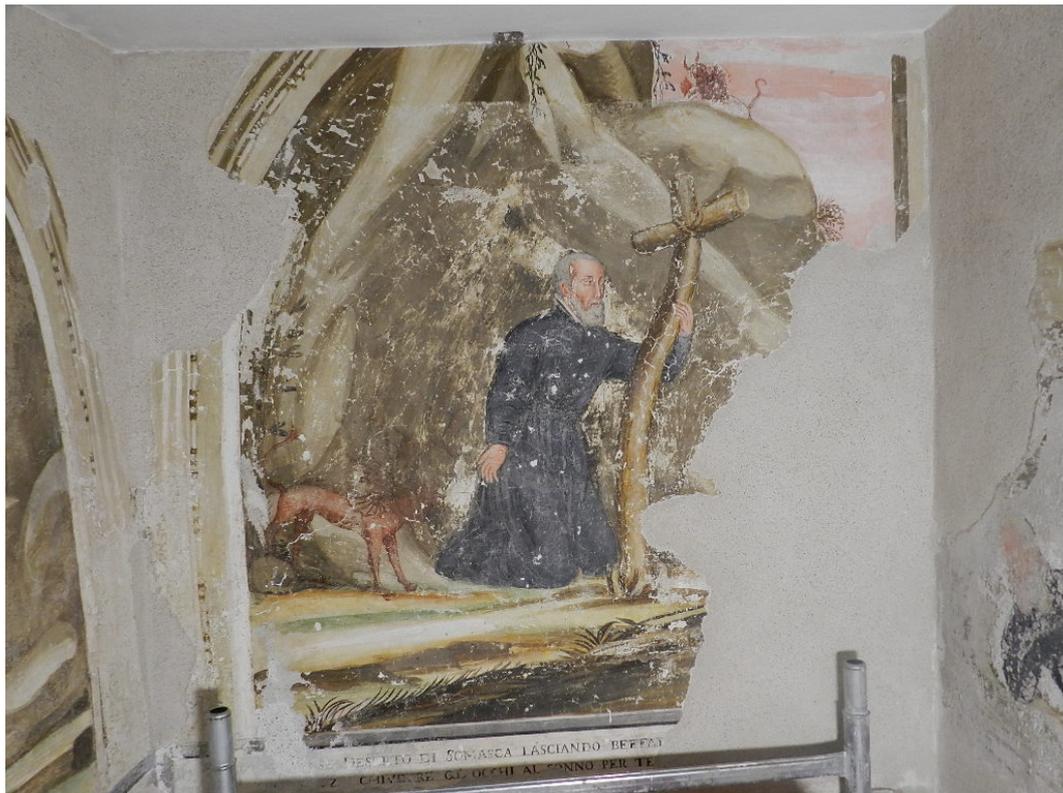
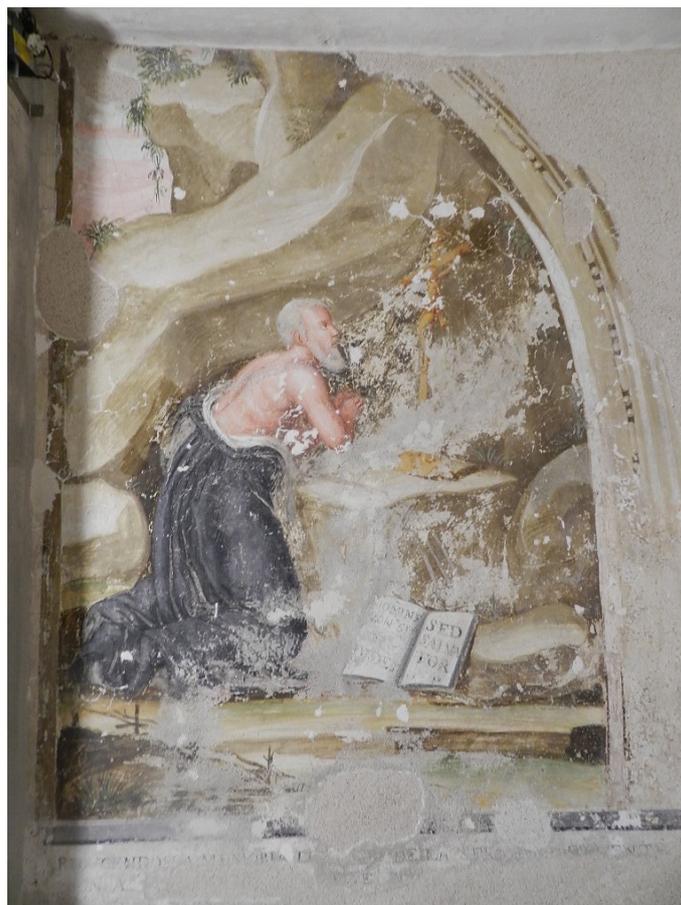
Affreschi dopo la fase di stuccatura delle lacune ed esecuzione neutri

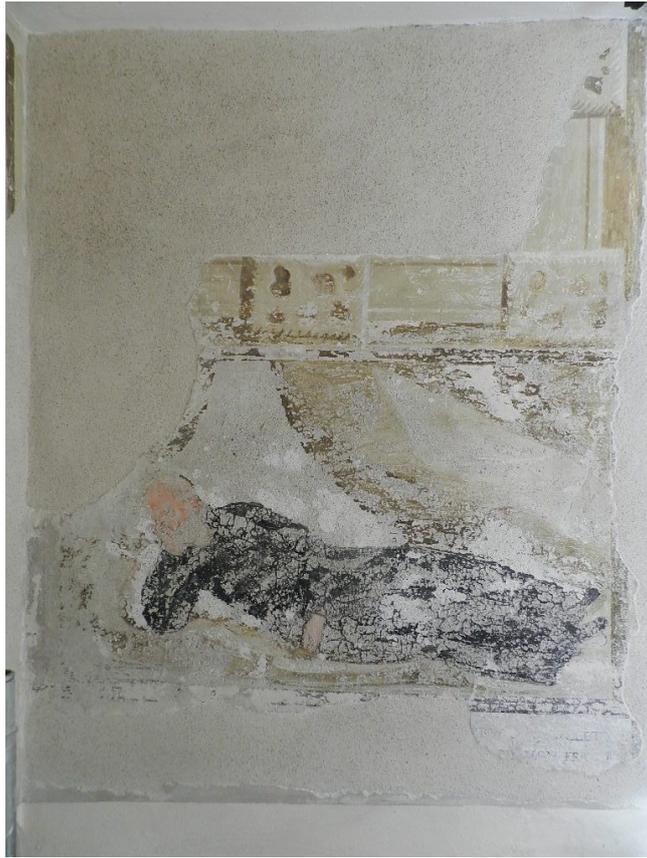
Affresco dopo la fase di stuccatura ed esecuzione neutri

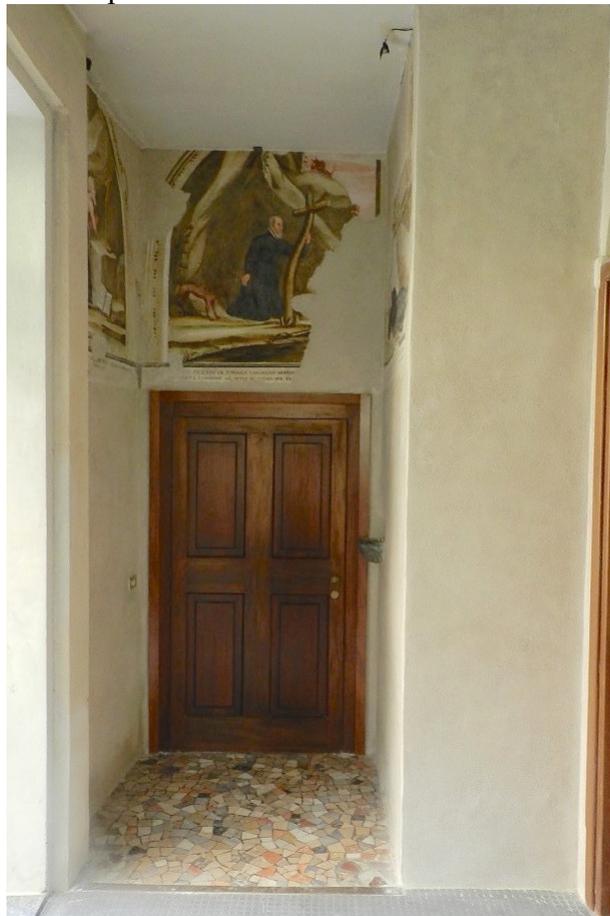
Affreschi e pareti sottostanti a restauro ultimato

Rilevata la presenza di intonaci cementizi nella parete sottostante gli affreschi si è ritenuto opportuno effettuare un risanamento della stessa sportando meccanicamente tutte le malte incoerenti ed ammalorate.

Per un'altezza di 1 mt dal suolo, dopo un'accurata spolveratura ed il lavaggio delle superfici, si è steso un intonaco macroporoso. Sulla parete è poi stata stesa una malta di intonacazione neutra applicata con un primo strato di rinzafo a finitura rustica dello spessore di 10 mm. e successivamente una rasatura di finitura con granulometria e morfologia superficiali di spessore di 10 mm., la medesima impiegata per le lacune più estese dell'affresco.

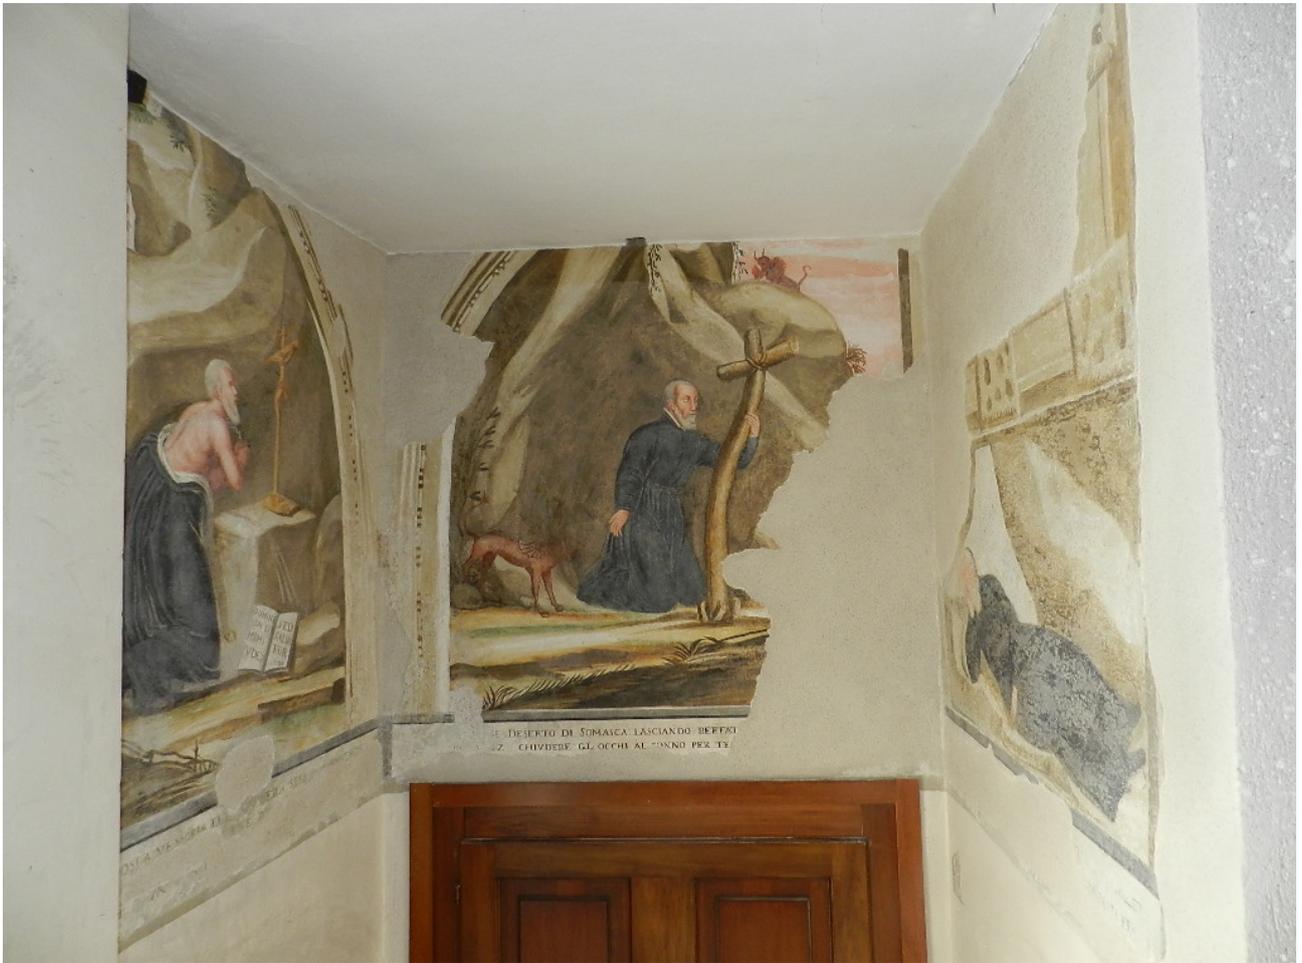
Affreschi a restauro ultimato
