RESTAURO  
CONVENTINO di  
PALAZZO LODRON

p.ed. 84 e p.f. 339/2  
C.C.Lodrone

progetto esecutivo  
primo intervento opere urgenti

**Rel** progetto  
relazione illustrativa  
documentazione fotografica

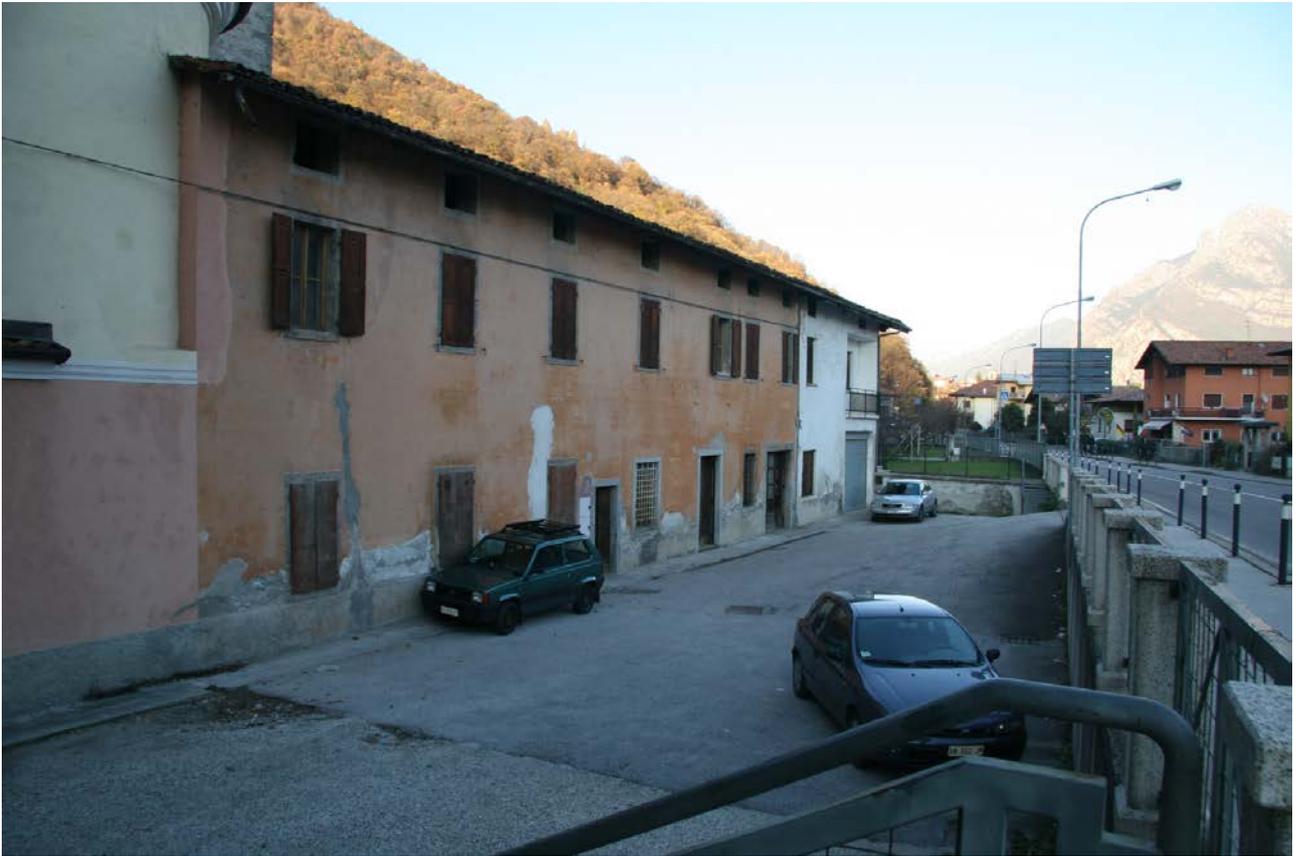
01 \_ Esterno vista dalla strada del *Caffaro*

L'immagine e l'articolazione spaziale e funzionale della fabbrica sono state alterate con l'inserimento di partizioni incongrue e con la realizzazione dell'ampliamento del volume operato nella seconda metà del XX secolo sull'angolo nord est dell'edificio. Si intende provvedere alla demolizione dell'ampliamento volumetrico.

A seguito della demolizione si procederà alla ricomposizione del fronte nord e della copertura come riportato nelle tavole P6 – P7 – P8 – P9 – R6 – R7 – R8 – R9.

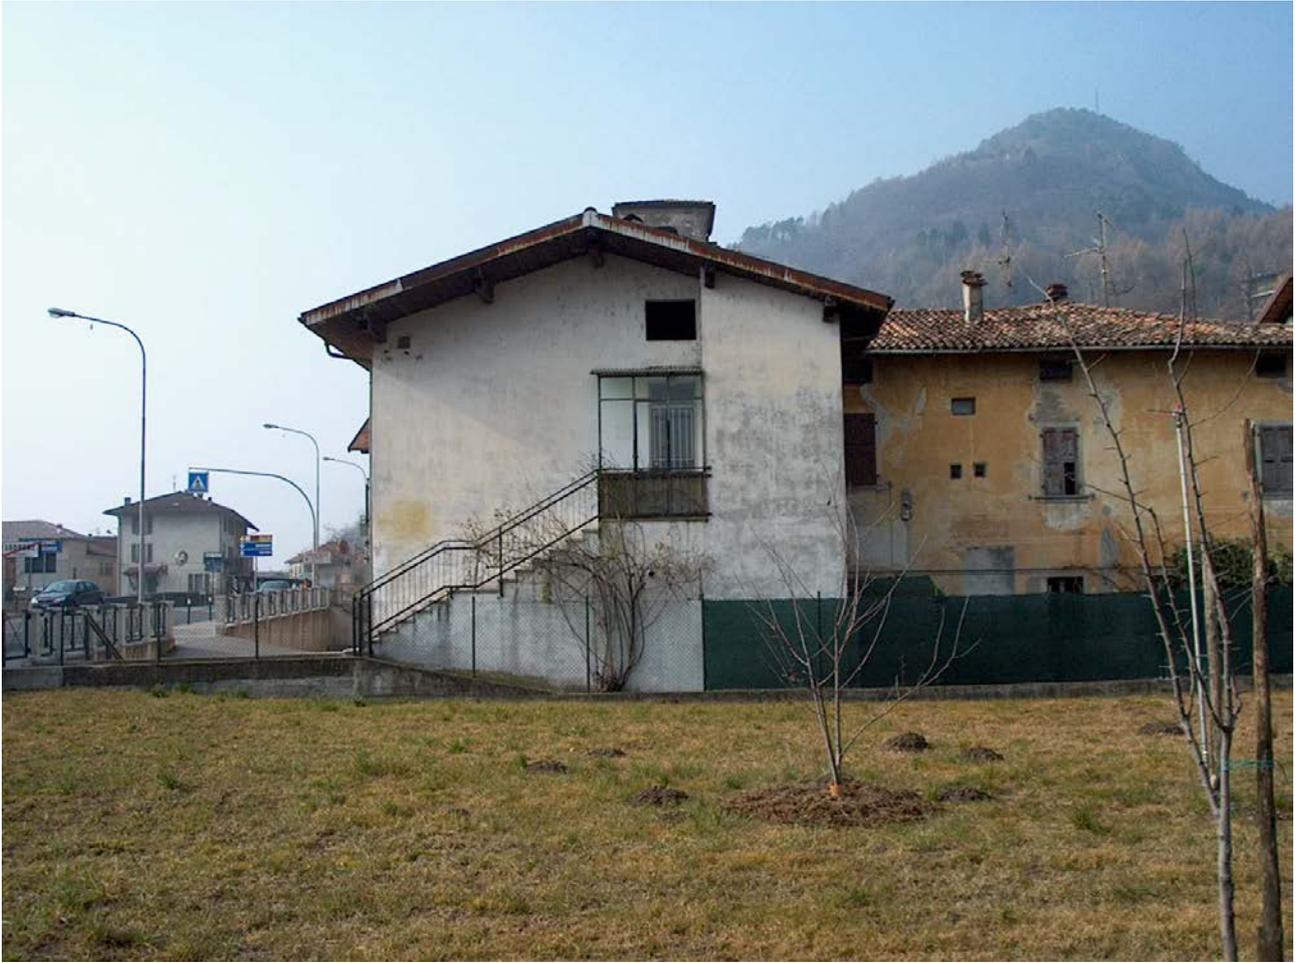
02a \_ Esterno particolare del fronte nord superfetazione XX secolo

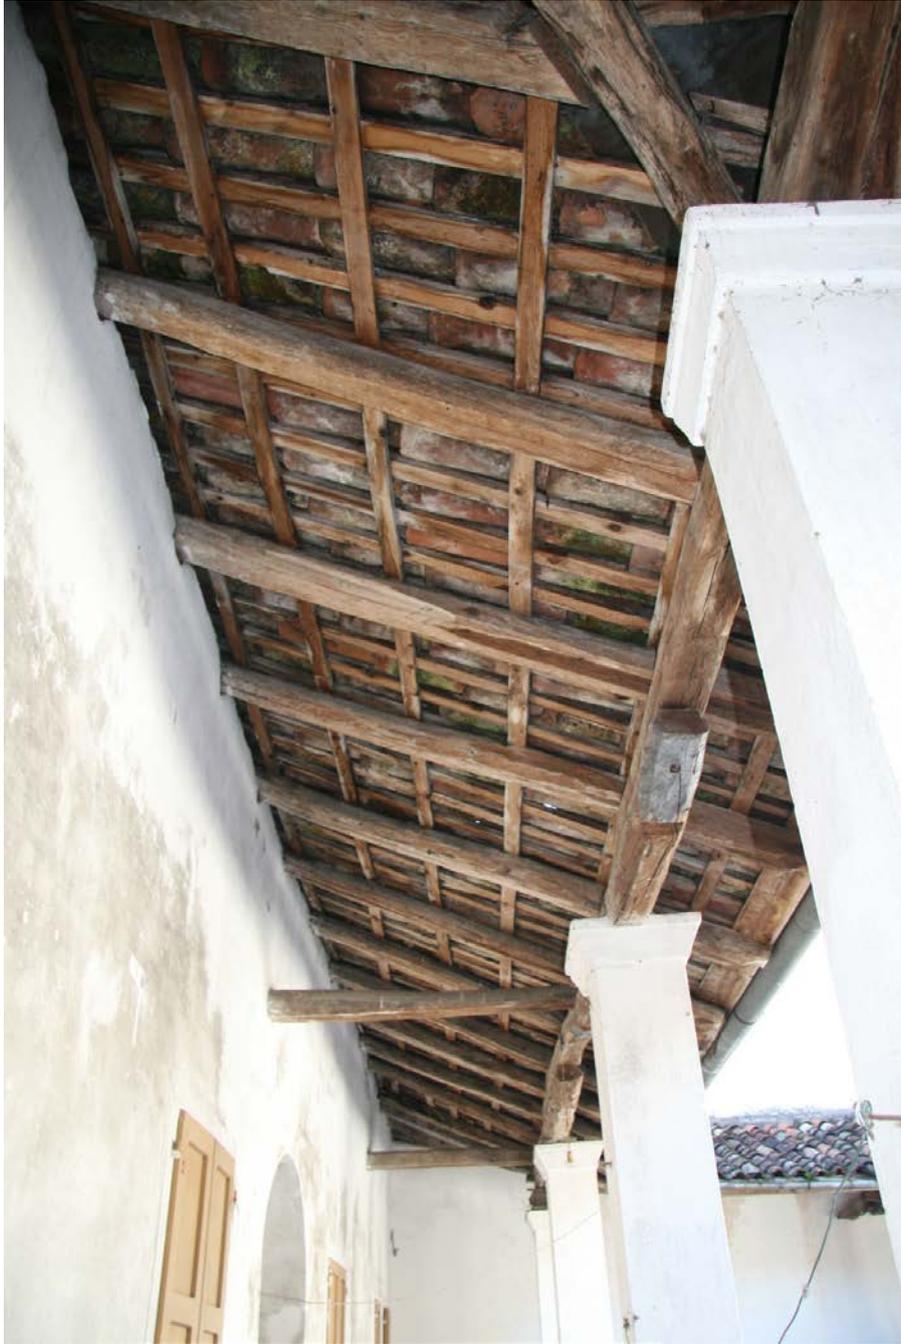
Il manto di copertura in coppi, in opera sull'edificio è il risultato interventi di manutenzione operati a più riprese in modo sordinato e con l'impiego di materiali e metodiche non appropriate.

Si rileva la presenza di numerosi coppi rotti ed in più punti di infiltrazioni di acque meteoriche che determinano fenomeni di marcescenza a carico delle strutture lignee della copertura e delle strutture sottostanti.

11 \_ Interno particolare della copertura del chiostro

Considerata l'importanza delle strutture lignee della copertura per la lettura delle vicende costruttive del *Conventino* si ritiene opportuno non procedere ad una loro completa sostituzione, nonostante le precarie condizioni, ma prevedere un intervento di sistemazione e conservazione da operare secondo le seguenti modalità operative:

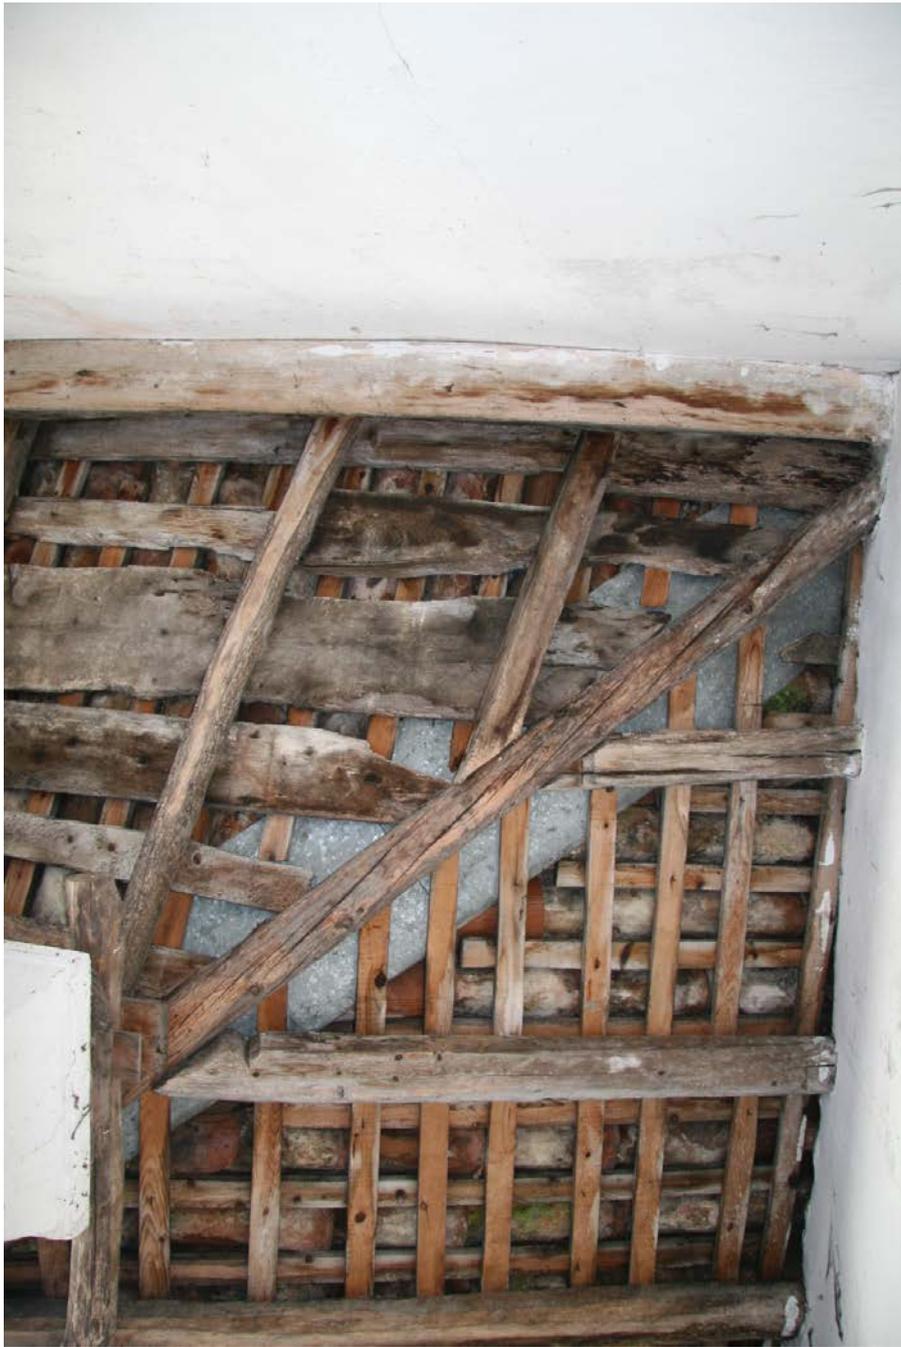
12 \_ Interno dettaglio della copertura del chiostro

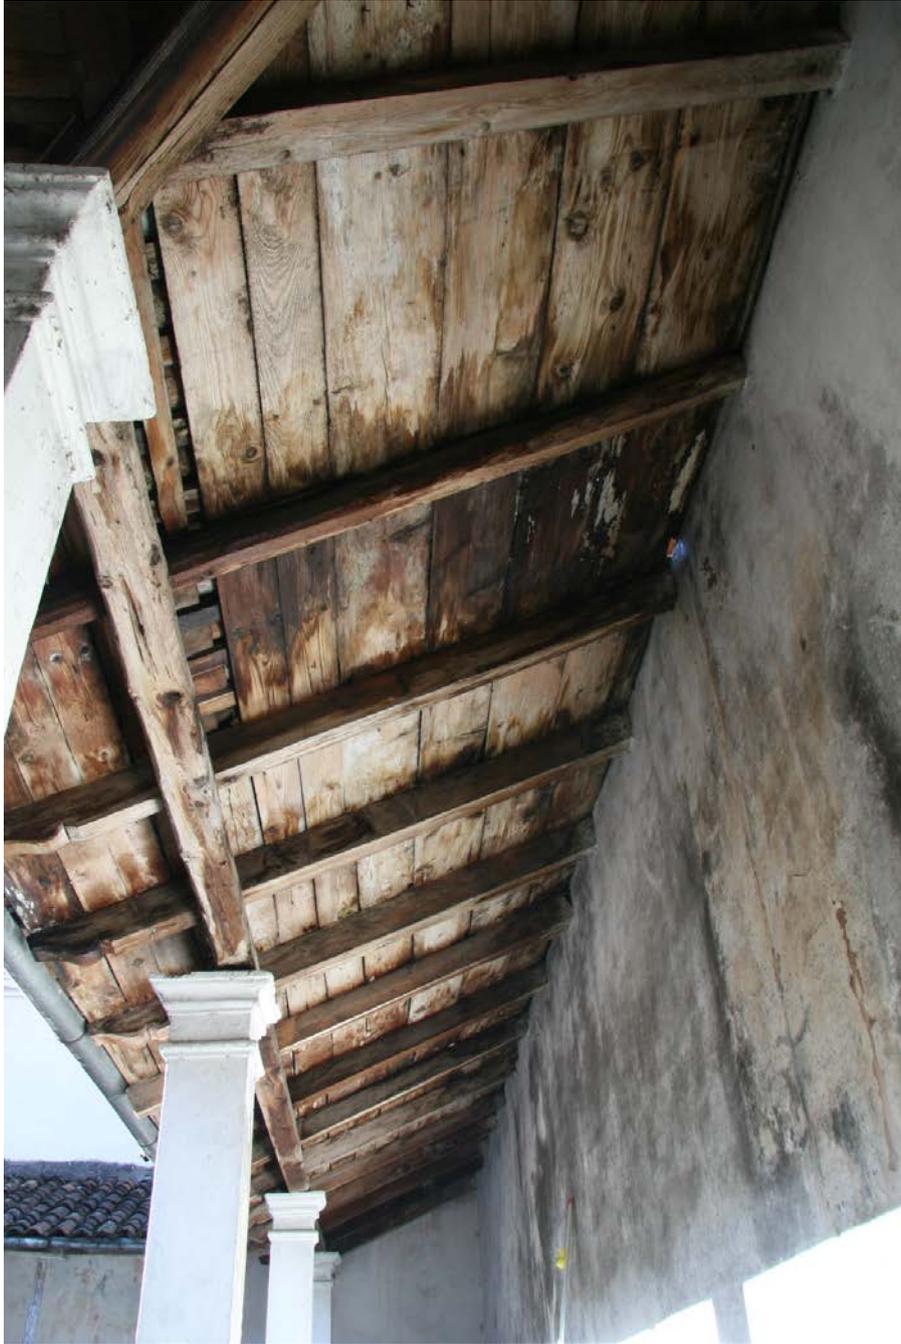
Il manto di copertura in massima parte è privo di tavolato di supporto e della guaina di protezione.

13 \_ Interno particolare del tavolato della copertura del chiostro

- \_ ricollocazione del tavolato di recupero sugli sporti di gronda con eventuali integrazioni di elementi mancanti con utilizzo di tavole provenienti da edifici storici demoliti o con nuovo tavolato spessore centimetri 2 lavorato ad ascia o lavorato con sega alla veneziana;

- \_ ricollocazione di tavolato interno realizzato con tavole provenienti dalla demolizione di edifici storici o con nuovo tavolato spessore centimetri 2 lavorato ad ascia o con sega alla veneziana;
- \_ posa in opera di guaina microforata traspirante al di sopra dei tavolati;
- \_ realizzazione della piccola orditura di supporto realizzata in legno di larice e composta da: correnti di areazione disposti lungo linea di massima pendenza sezione cm 3 x 6 posti in corrispondenza dei cantieri sottostanti; listelli orizzontali sezione cm 3 x 6 posti ad interasse di cm 30 per l'aggancio dei coppi; listellatura finale da posare lungo la massima pendenza sezione cm 3 x 9 interasse cm 9 – 11.

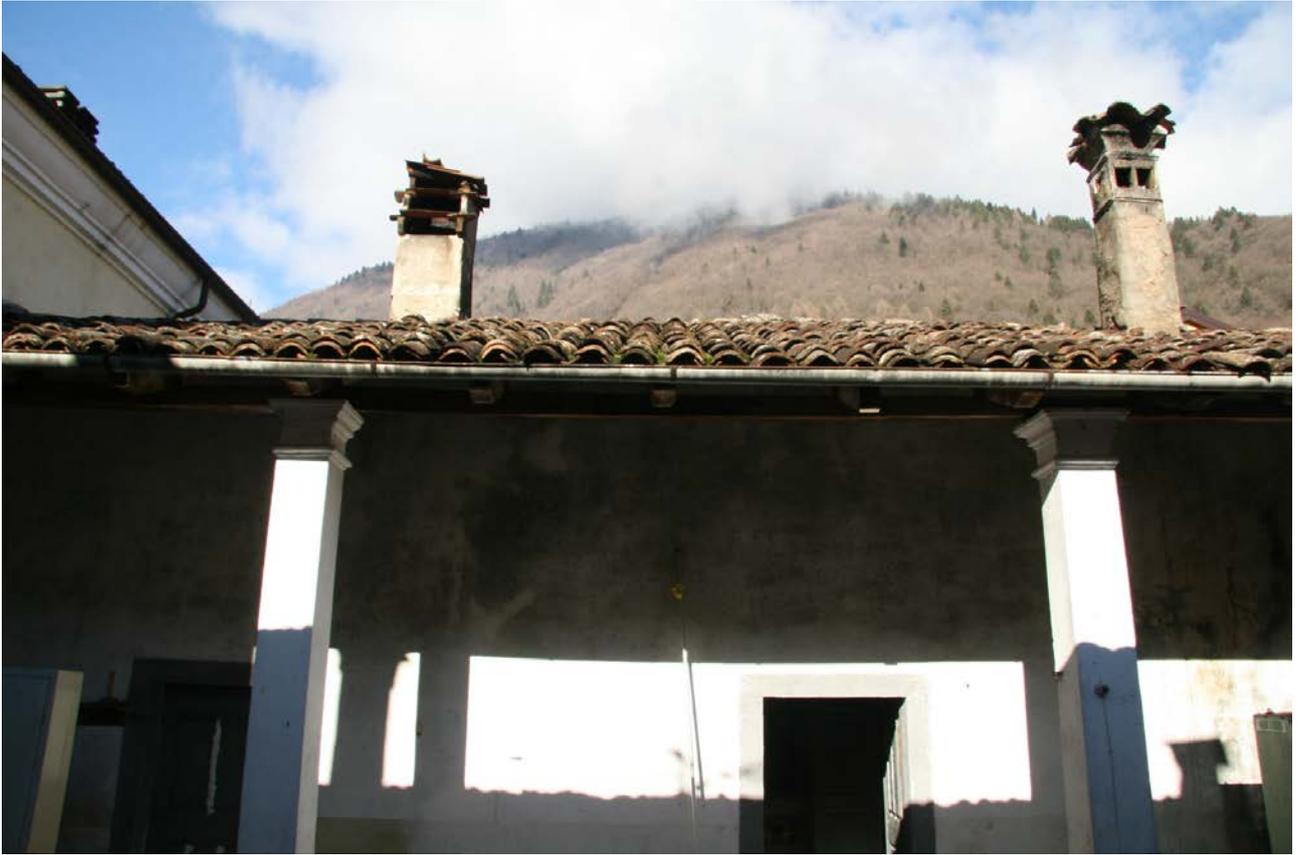
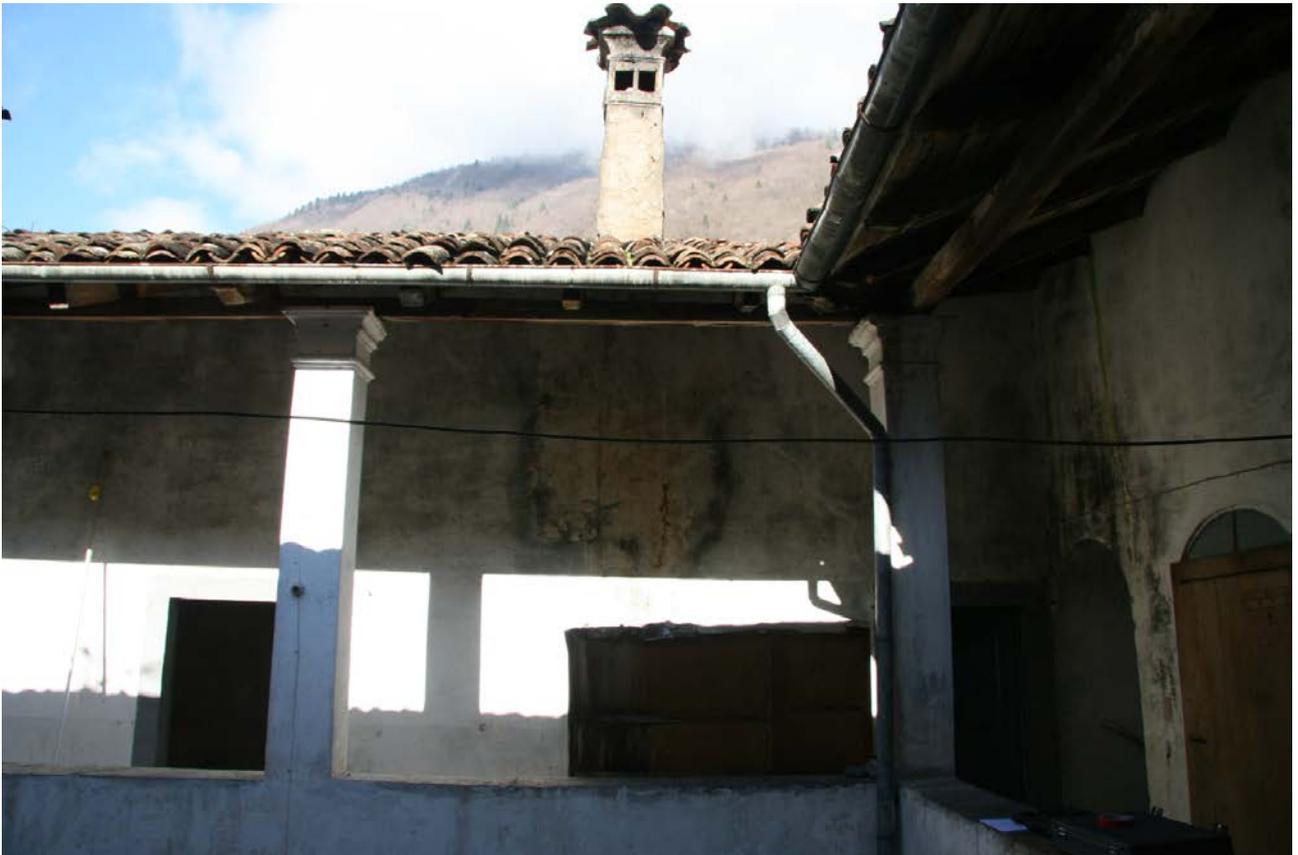
14 e 15 \_ Interno particolare del manto di copertura e delle torrette dei camini e delle loro coperture

Sopra le strutture, opportunamente sistemate come riportato al punto precedente, si procederà alla posa in opera del manto di copertura con reimpiego dei coppi di recupero precedentemente forati e fissati alla sottostruttura di supporto mediante legatura con filo di ferro zincato; eventuali elementi di integrazione dovranno provenire dalla demolizione di edifici storici.

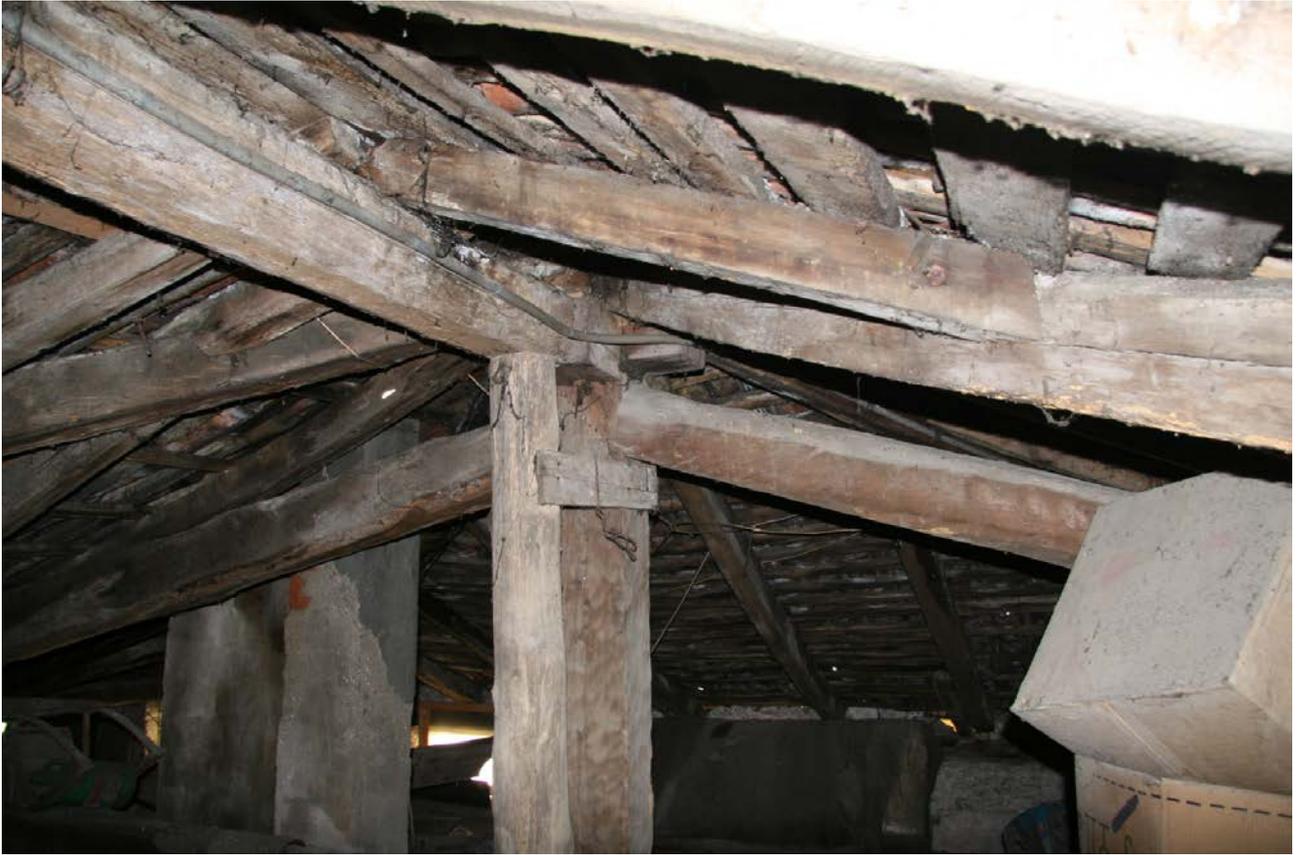
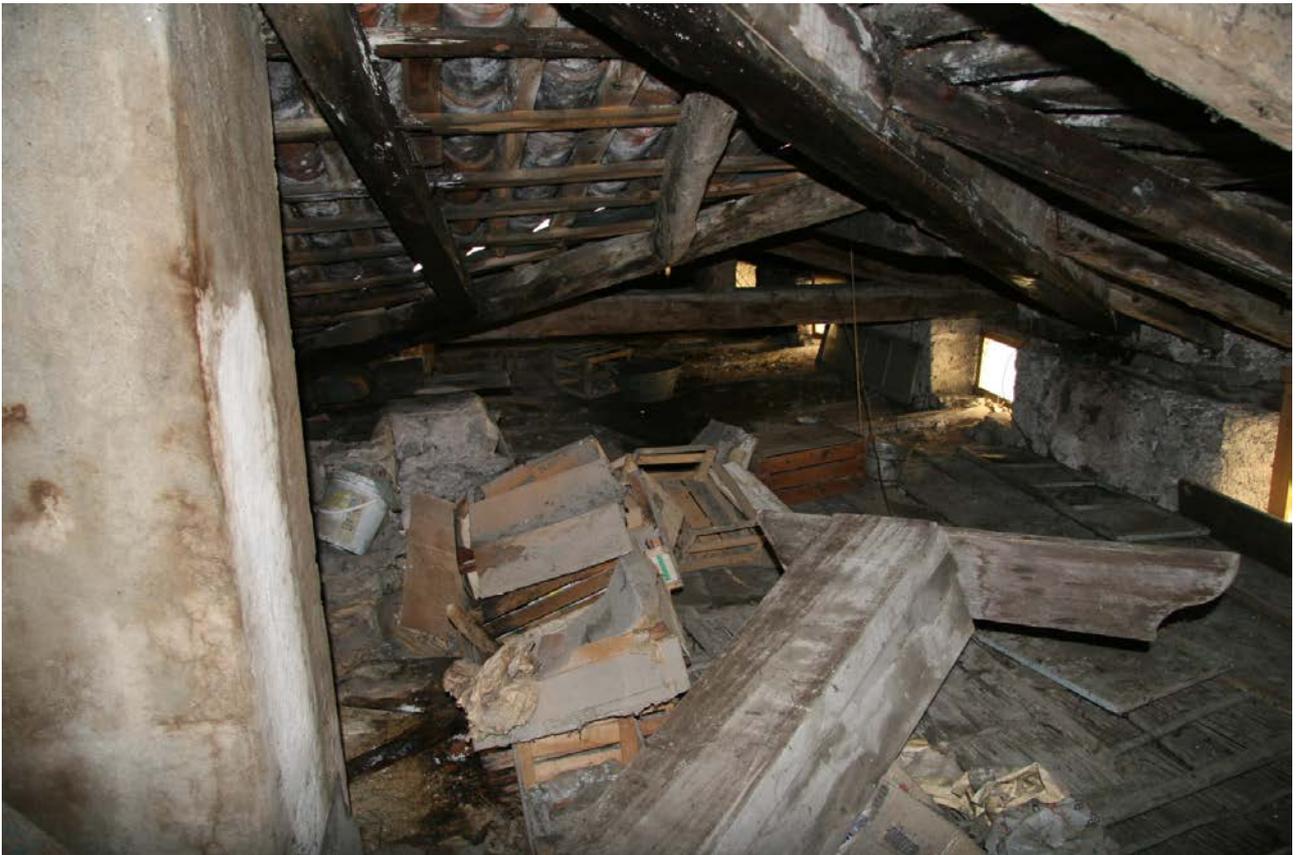
In particolare le condizioni ambientali del sottotetto, caratterizzate da un elevato grado di umidità hanno favorito in maniera considerevole l'attacco biologico delle strutture in legno da parte di insetti xilofagi e miceti.

In più punti si evidenzia la presenza di puntelli di supporto provvisori che evidenziano deficienze del funzionamento statico delle strutture portanti.

17 e 18 \_ Interno particolare dell'orditura portante della copertura

- \_ puntuale controllo delle strutture portanti in legno; ogni elemento strutturale della copertura sarà sottoposto a un esame obiettivo per verificarne l'idoneità statica. Si cercherà per quanto possibile di conservare gli elementi strutturali originari, limitando le sostituzioni solo ai casi ove strettamente necessario. Per limitare al massimo gli interventi di sostituzione degli elementi, nel caso di fenomeni di degrado circoscritti si provvederà all'integrazione della massa lignea con l'applicazione di resine epossidiche e barre di acciaio inox. Si provvederà inoltre alla verifica dell'efficacia dei nodi strutturali provvedendo ad eventuali interventi di solidarizzazione con inserimento di barre in vetroresina o acciaio inox entro perforazioni realizzate con trapano ed ancoraggio con resina epossidica. Tutti gli elementi di sostituzione, comprese le parti di rifacimento del tetto che si rendono necessarie a seguito della demolizione della superfetazione di cui al precedente punto 5.1.1, saranno realizzati utilizzando legname perfettamente stagionato e privo di difetti, della stessa essenza degli elementi esistenti, lavorato a mano secondo le tecniche tradizionali (squadratura ad ascia); si provvederà invece alla sostituzione degli elementi di recente fattura realizzati con tecniche di lavorazione non tradizionali. Le operazioni di rimozione e messa in opera degli elementi lignei dovranno essere eseguite con estrema cautela per limitare lo smontaggio degli elementi vicini;

- \_ pulizia superficiale degli elementi in legno per consentire i successivi trattamenti antiparassitari, da eseguire con aspirazione fino a completa eliminazione di tutti i residui e le particelle pulverulente. Si esclude l'impiego di sistemi abrasivi che possano alterare l'aspetto esteriore delle opere o la patinatura delle superfici;

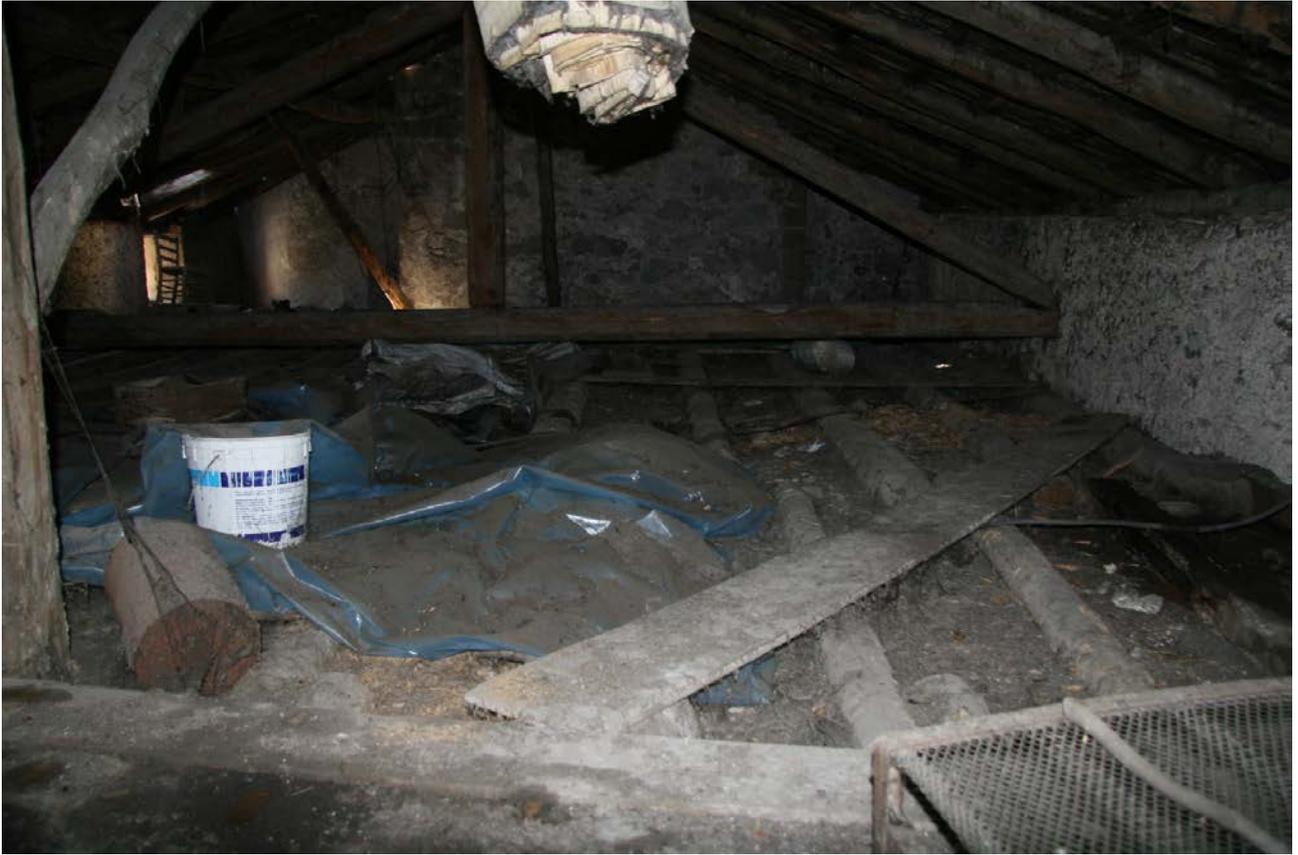
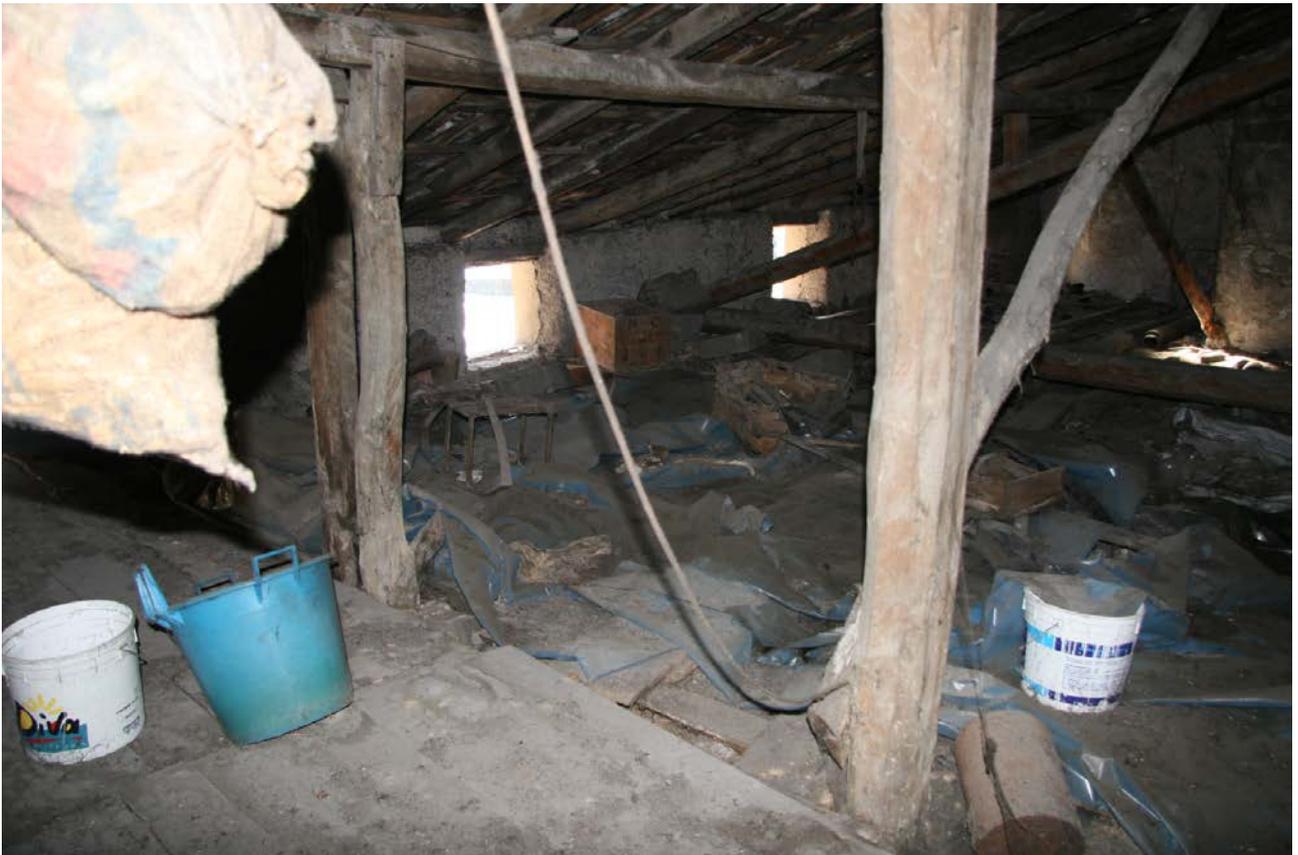
19 e 20 \_ Interno particolare della copertura corpo lungo statale del Caffaro

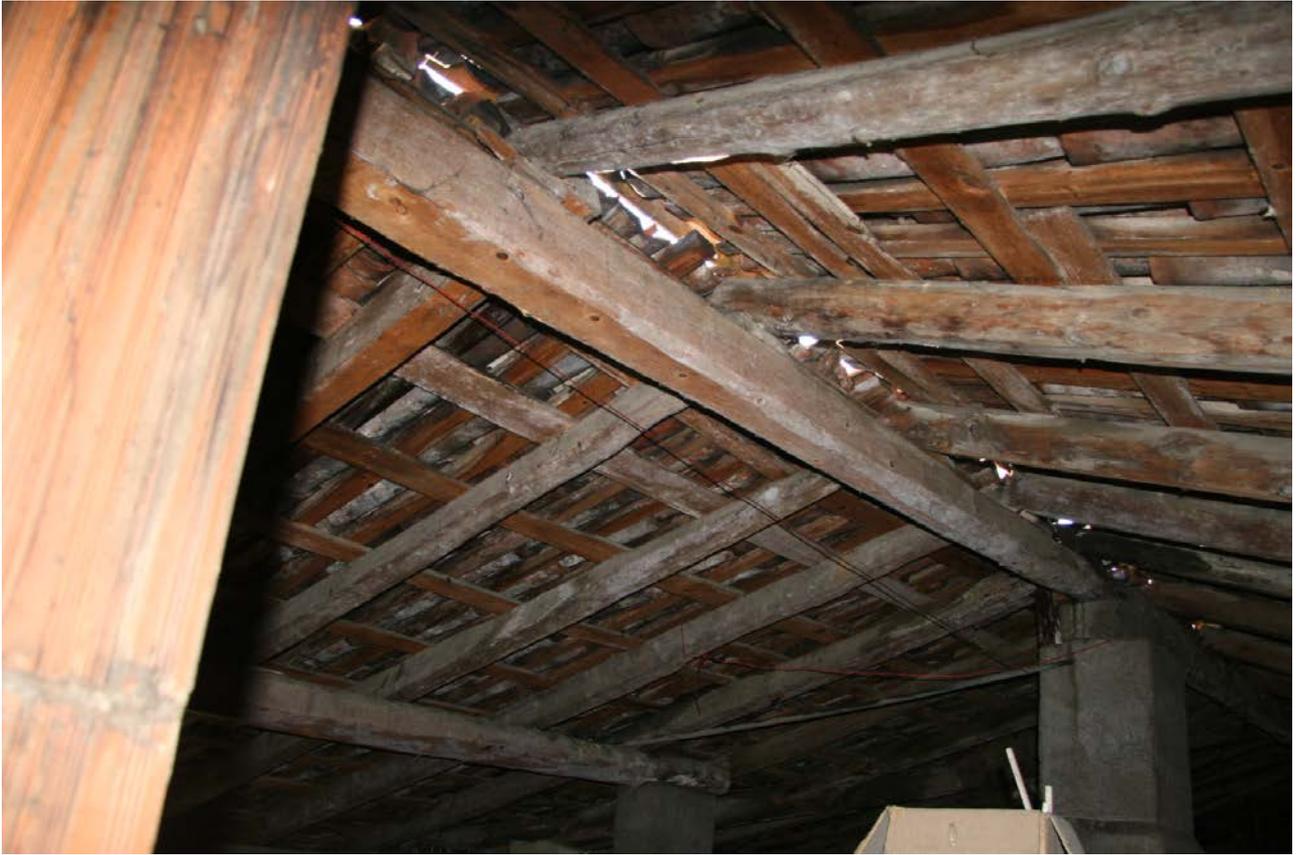
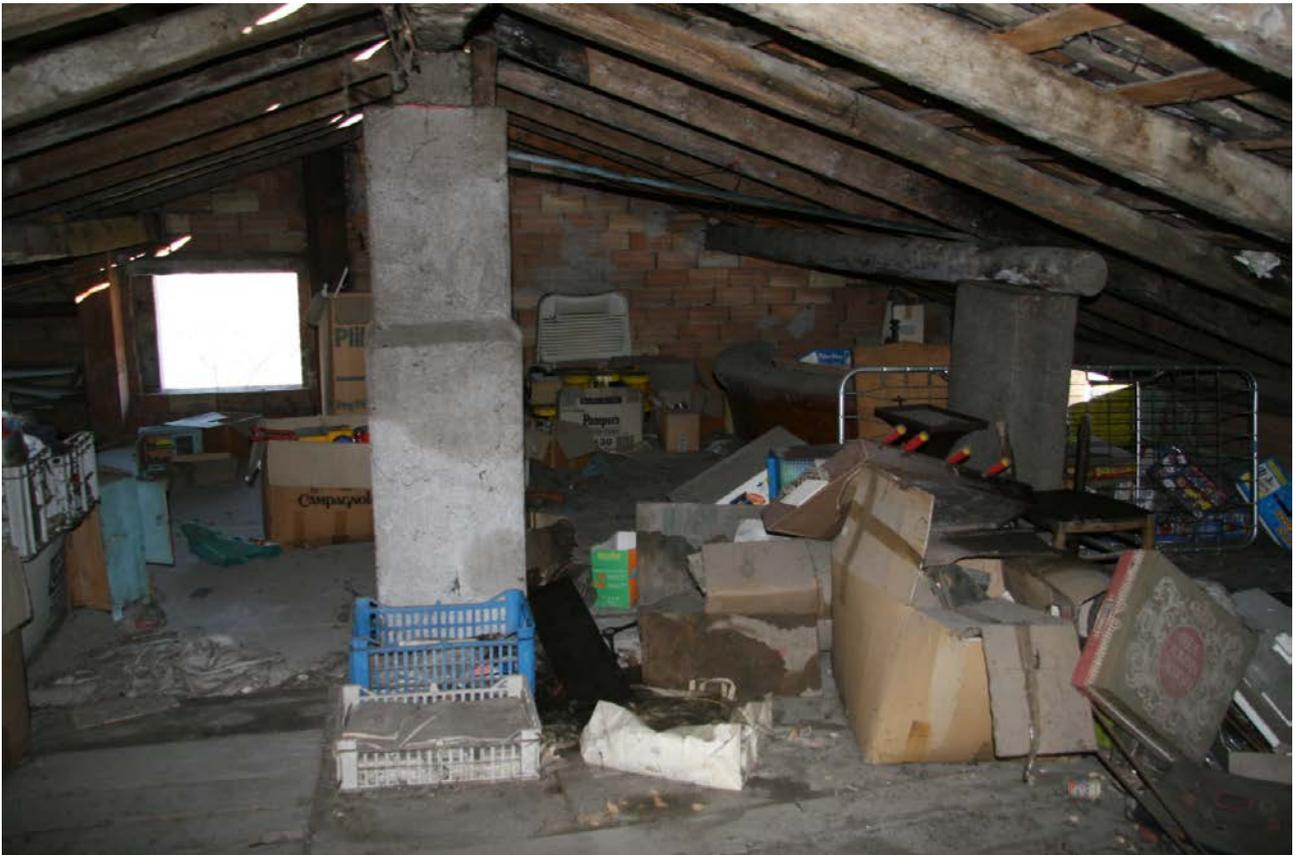
21 e 22 \_ Interno particolare della copertura fronte nord in demolizione

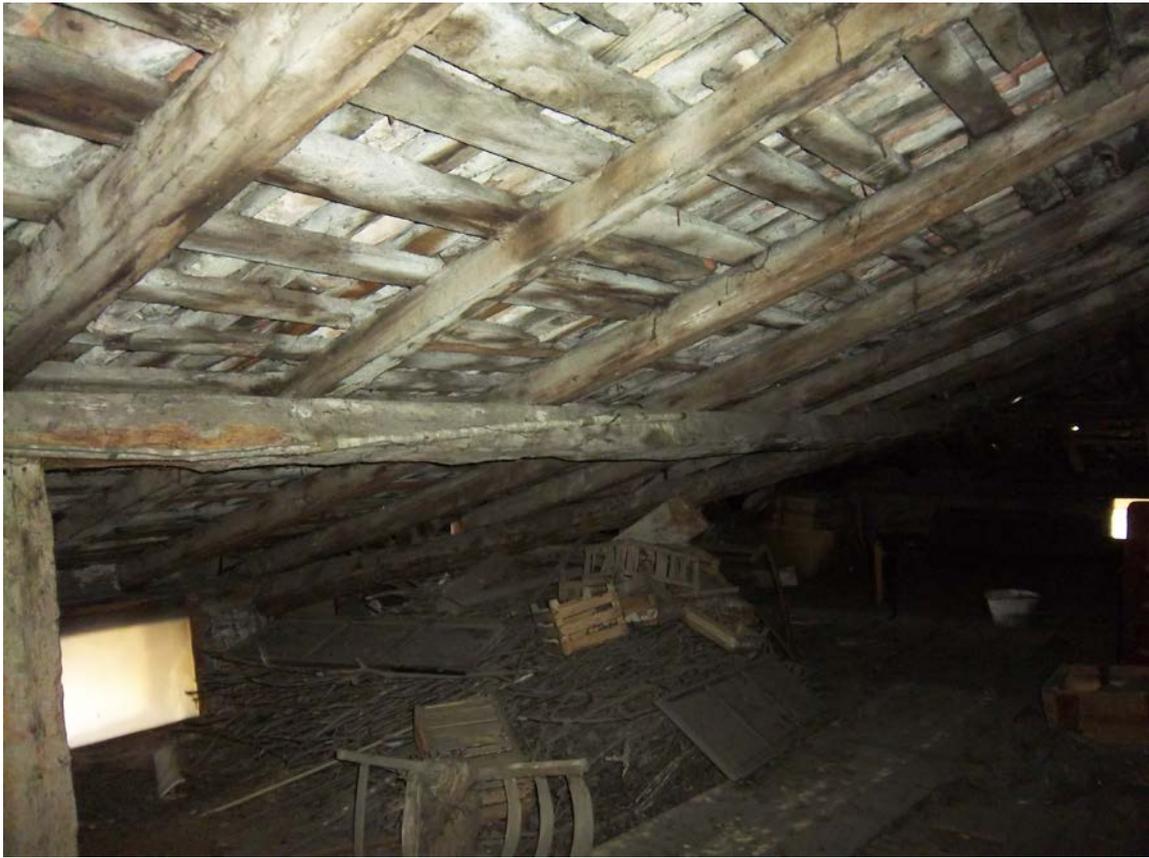
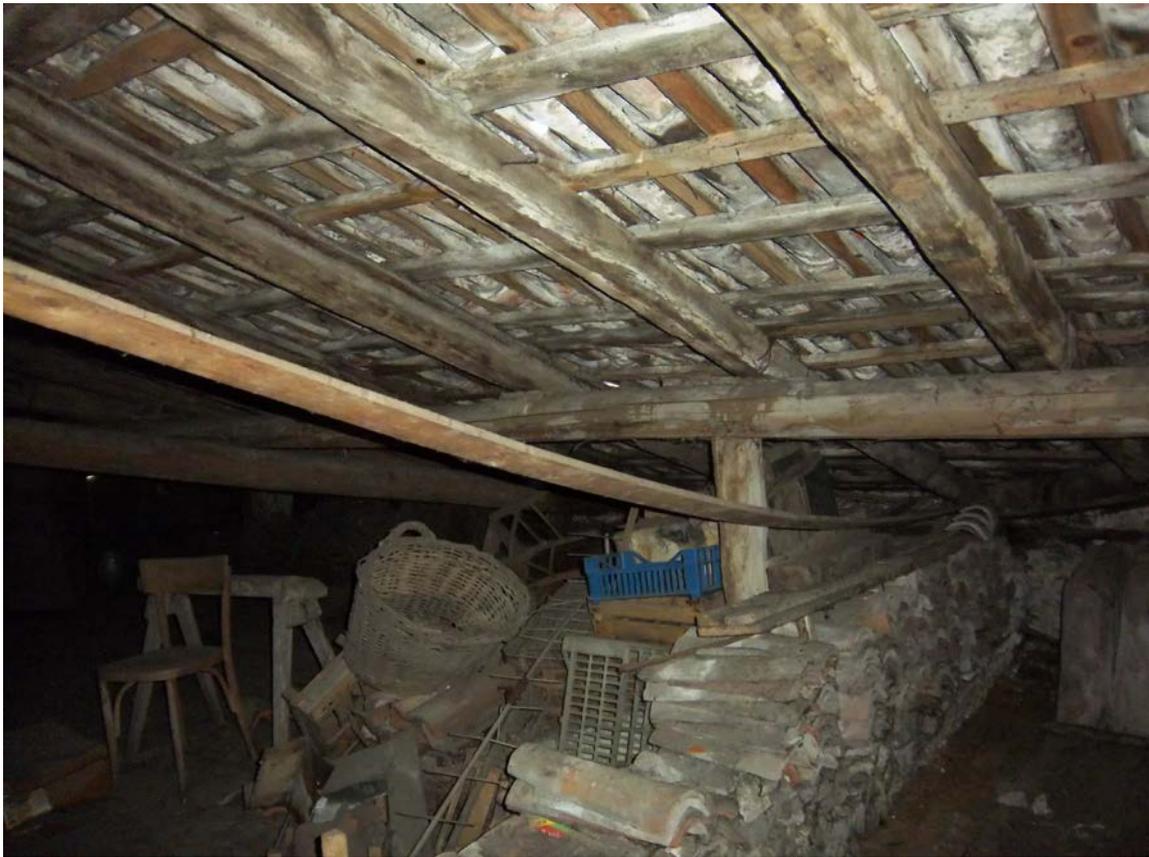
23 e 24 \_ Interno particolare della copertura fronte nord

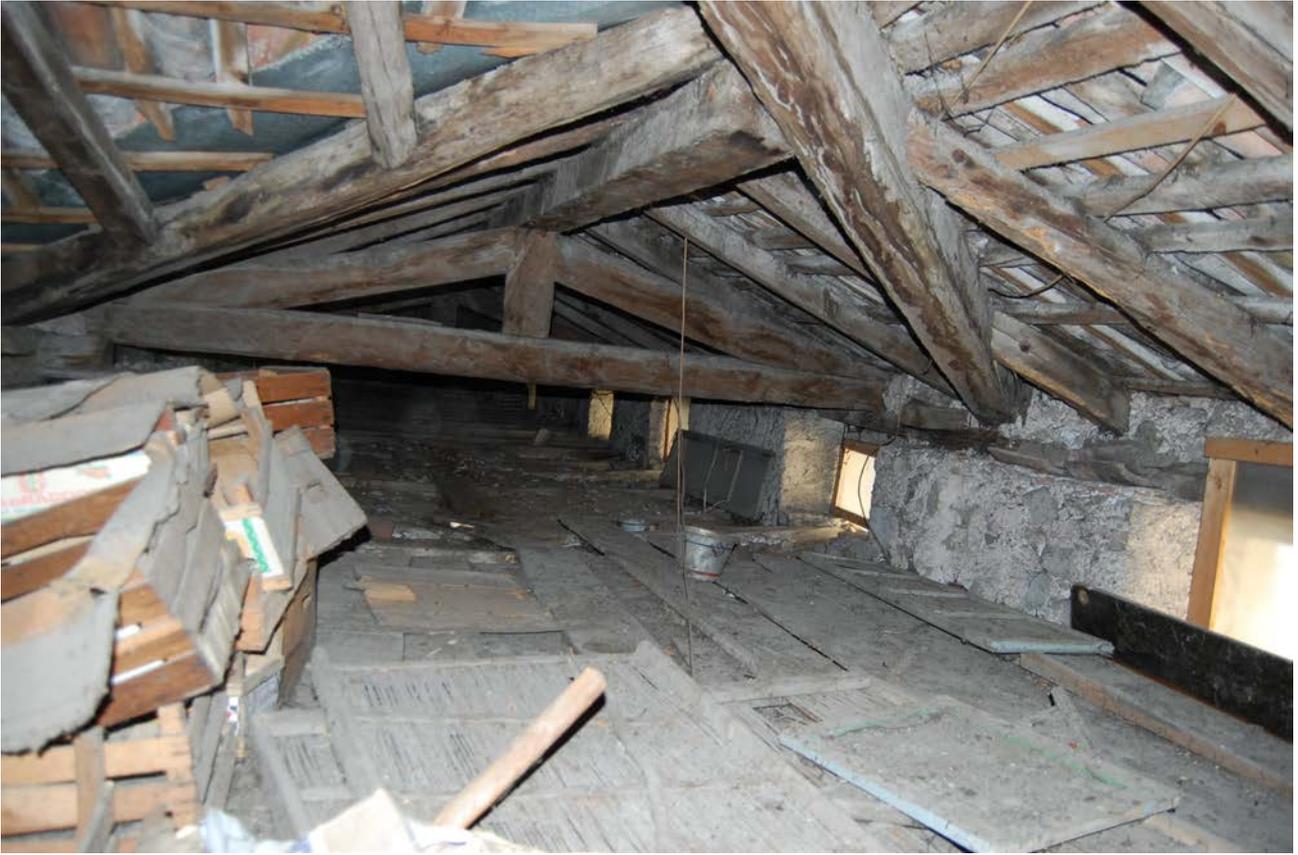
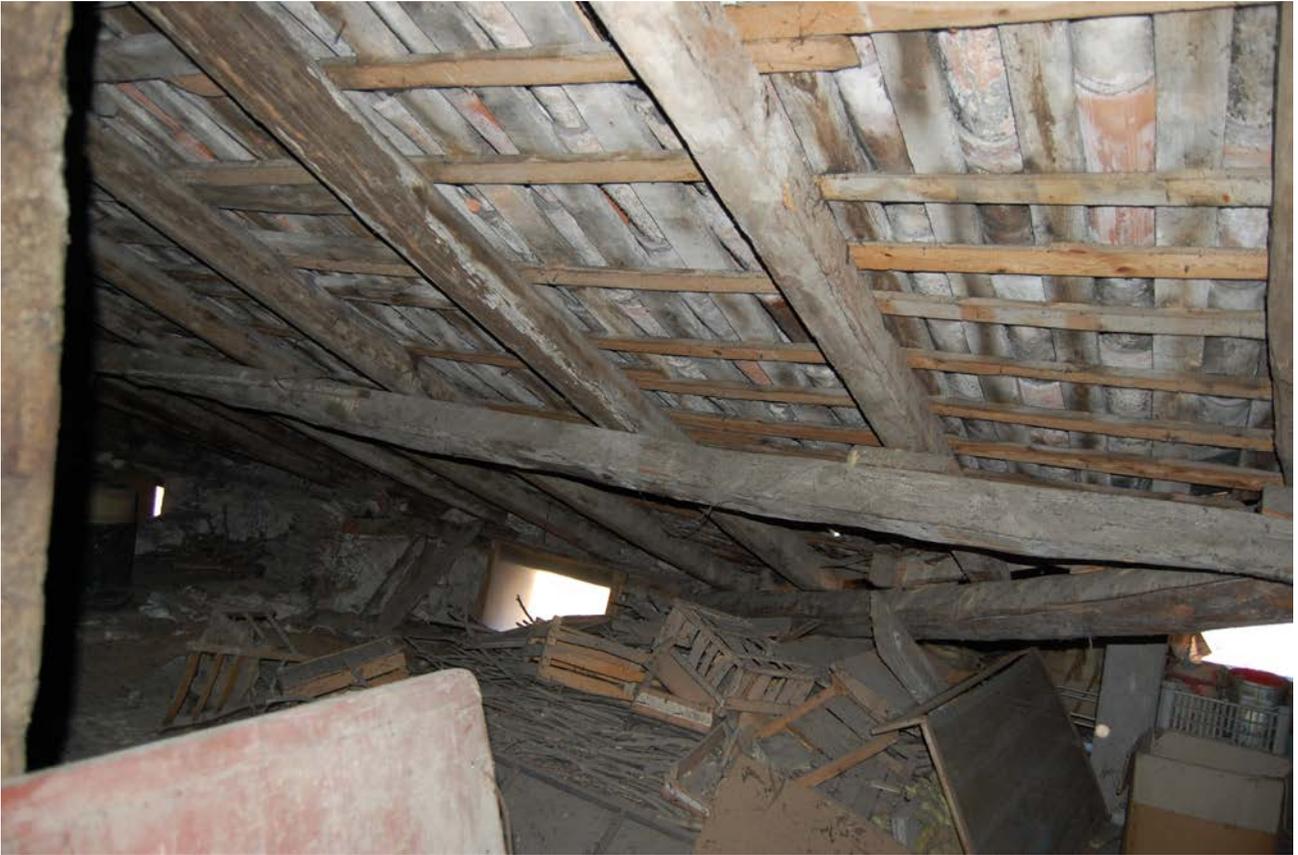
Le lattonerie si trovano in cattivo stato di conservazione e non sono più in grado di garantire la necessaria protezione delle strutture sottostanti, ed il regolare smaltimento delle acque meteoriche.

25 e 26 \_ Interno particolare della copertura fronte via imperiale

Le coperture saranno completate con la messa in opera delle lattoneria finitura realizzate con lamiere prepatinate di rame da 8/10 mm. Saranno adottati tutti gli accorgimenti necessari per occultare il più possibile gli elementi di lattoneria.
