Proposta per il progetto di restauro

Recupero dei dipinti murali degli episodi della vita di San Girolamo collocati nel complesso del Santuario dei SS. Bartolomeo Apostolo e Girolamo Emiliani, Somasca (Vercurago, LC)

Preparato per: Padri Somaschi, Vercurago (LC)

Data: Marzo 2015

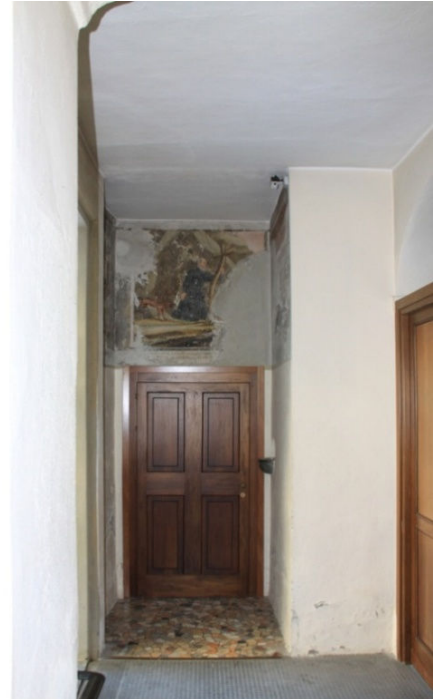
Fig. 2. Foto generale del vano che collega la Casa Madre al Santuario. I dipinti sono situati a un'altezza di circa 2m e 25 cm dal pavimento. Foto 6.03.2015.

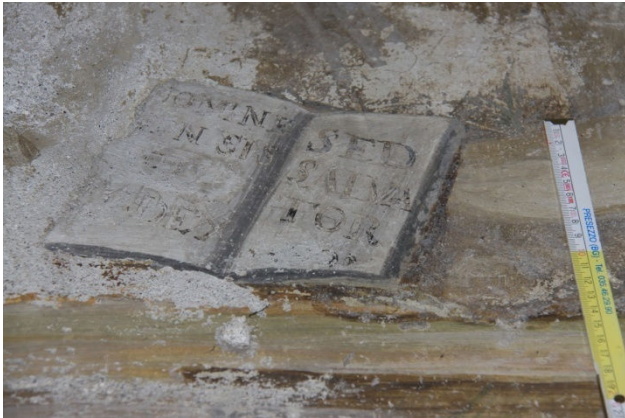
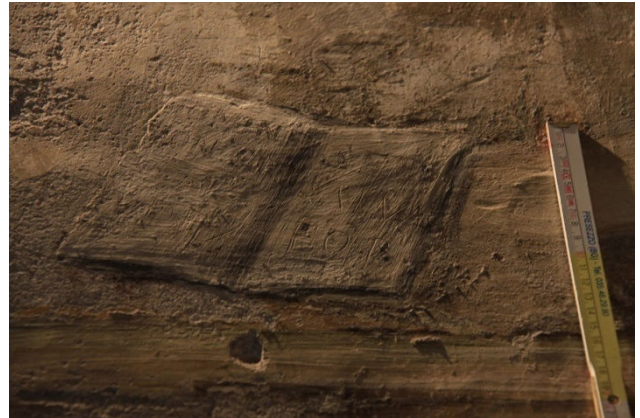
I pigmenti impiegati sono prevalentemente terre inorganiche. Grazie ad un'osservazione della superficie in luce radente, è stato possibile osservare le incisioni impiegate come disegno preparatorio, utili all'artista per riportare il disegno sull'intonaco ancora fresco (figg.12-13).

Fig. 12. Immagine a luce diffusa del libro nella scena di "San Girolamo che si flagella", Somasca, Marzo 2015

Fig. 13. Immagine a luce radente del libro nella scena di "San Girolamo che si flagella", Somasca, Marzo 2015

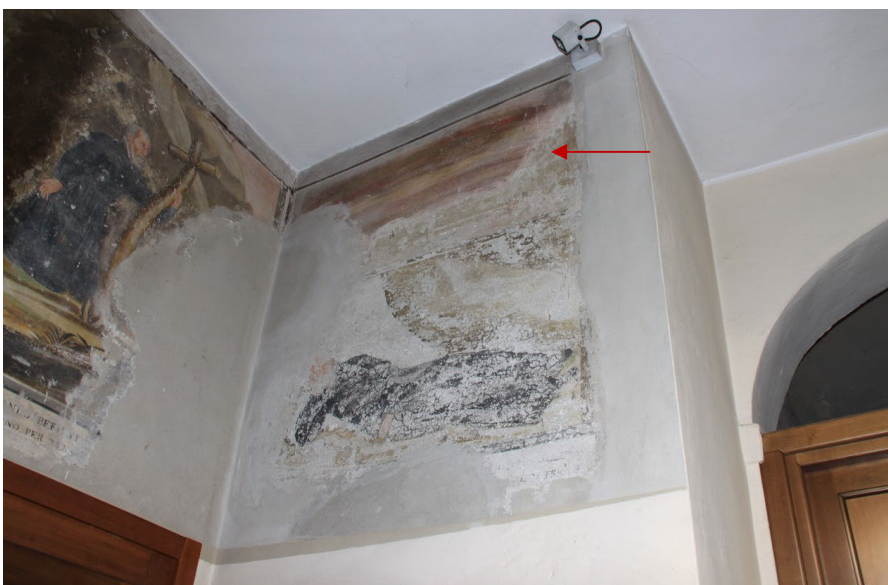
Dai documenti storici si è a conoscenza che i dipinti murali hanno subito diversi interventi nel corso dei secoli. Le tracce di alcuni di questi rifacimenti sono ancora ben visibili, sono infatti state riscontrate alcune ridipinture a livello della pellicola pittorica, ma anche rifacimenti dell'intonaco tra cui le grandi stuccature (in corrispondenza dei riquadri raffiguranti *San Girolamo all'eremo* e *San Girolamo che riposa meditando il Crocifisso*) che tendono a coprire parzialmente il dipinto. Nella parte superiore della parete in cui è raffigurato *San Girolamo all'eremo* e *San Girolamo che riposa meditando il Crocifisso* è inoltre visibile un rifacimento di intonaco piuttosto grossolano e sopralivello, che è stato dipinto riprendendo lo sfondo per integrarlo alla pittura originale (fig. 14).

Fig. 14. Interventi pregressi: stuccature e rifacimenti pittorici, Somasca, Marzo 2015

- ❖ La prima operazione effettuata sarà la rimozione delle stuccature preesistenti e ritenute inadeguate, sia per materiale (cementizio) che per tecnica esecutiva, in quanto si mostrano nettamente sopraelevate ed in alcuni punti sovrastano la decorazione pittorica. L'intervento verrà effettuato con una martellina ed uno scalpello dove possibile, mentre nelle aree più delicate si interverrà con un bisturi.

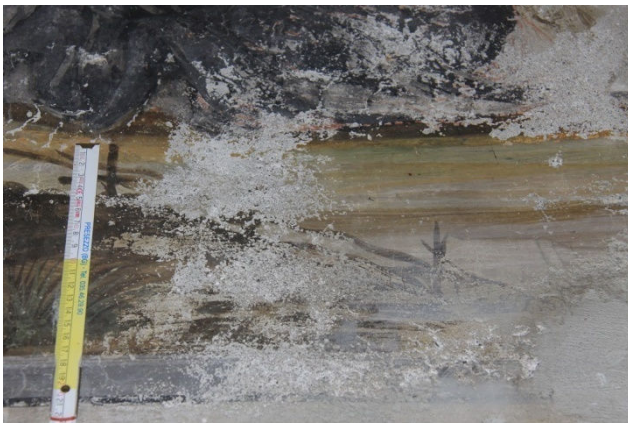
Il principale fenomeno di degrado osservabile sulle superfici dipinte è l'abrasione della pellicola pittorica, che nella maggior parte dei casi arriva allo stato sottostante d'intonaco formando delle lacune anche di dimensioni rilevanti. In corrispondenza del riquadro di *San Girolamo che riposa meditando il Crocifisso*, il fenomeno ha assunto l'aspetto di un'alveolizzazione d'intonaco (figg. 15-16).

Fig. 15. Particolare del fenomeno di abrasione della pellicola pittorica, Somasca, Marzo 2015

- ❖ Il ritocco pittorico della superficie verrà modulato in base alle aree d'intervento ed alla quantità del disegno pittorico originario circostante.
In corrispondenza delle abrasioni della pellicola pittorica verranno effettuate reintegrazioni a velatura intonate, utilizzando tempere.

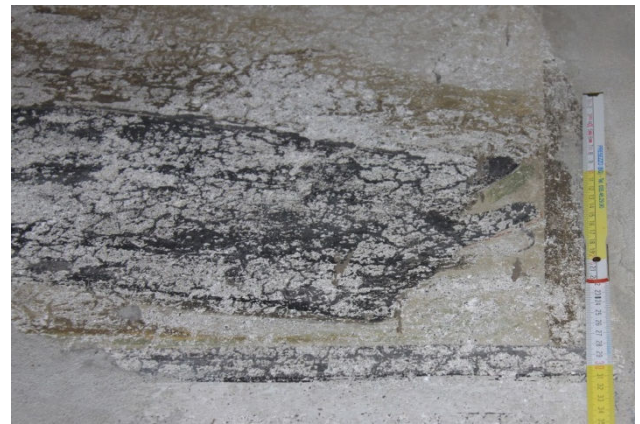
Fig. 16. Fenomeno di alveolizzazione dell'intonaco in corrispondenza del riquadro di "San Girolamo che riposa meditando il Crocifisso", Somasca, Marzo 2015

- ❖ Le lacune dell'intonaco e quelle derivate dalla rimozione delle stuccature preesistenti, verranno risarcite utilizzando una malta a base di calce idraulica naturale priva di sali, con inerti di diversa granulometria. La scelta è ricaduta sulla calce idraulica data la soggettività dell'area alla presenza di umidità nella struttura.

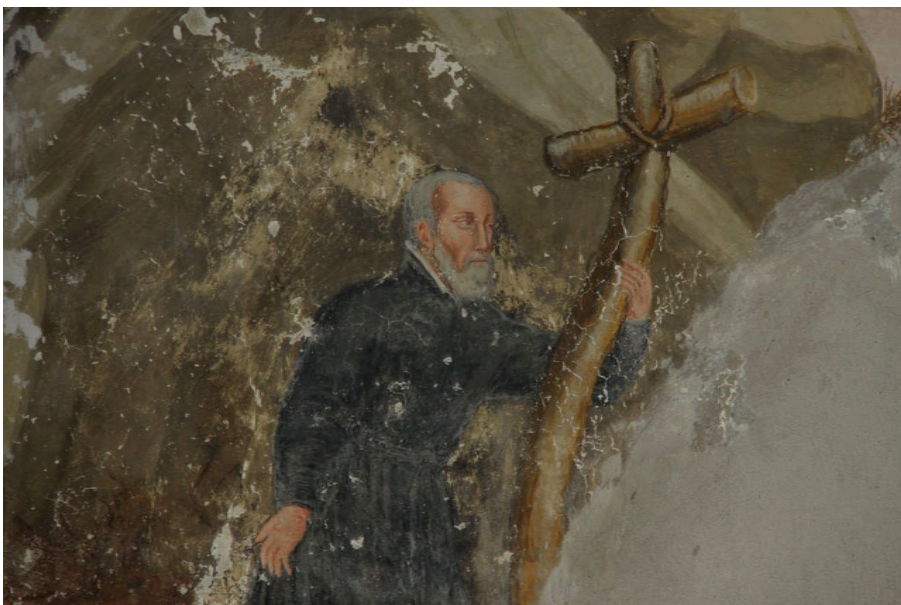
La pellicola pittorica mostra sbiancamenti, residui dell'intonaco di scialbo ed alcune macchie localizzate. Su tutta la superficie dipinta è visibile uno strato di deposito incoerente (polvere e sporco) che ingrigisce la pittura. Non sono stati riscontrati fenomeni di polverulenza dei pigmenti (fig. 17).

Fig. 17. Macchie e sbiancamenti della pellicola pittorica in corrispondenza del riquadro di "San Girolamo all'eremo", Somasca, Marzo 2015

- ❖ La pulizia della superficie si dividerà in due fasi differenti. La rimozione dei depositi incoerenti (polvere, sporco, ragnatele ecc.) verrà effettuata meccanicamente a secco, con l'utilizzo di pennellesse a setole morbide. Se la superficie risulterà resistente, verranno utilizzate anche delle spugnette Wishab di diversa durezza.
Una seconda pulizia verrà effettuata per i depositi coerenti e più adesi alla superficie, come le macchie, gli sbiancamenti ed i residui di scialbo. In questo caso verranno eseguiti dei test di solubilità con diversi solventi al fine di identificare quello maggiormente efficace ma allo stesso tempo non invasivo per la pittura; se si riterrà necessario per gli sbiancamenti verranno impiegate resine a scambio ionico.

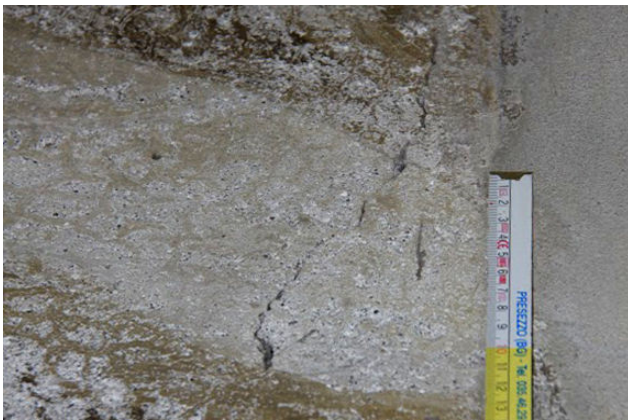
Ad un primo esame per il rilevamento di distacchi d'intonaco tramite noccatura, anche il supporto non ha mostrato un buono stato di conservazione. Sono stati rilevati diffusi distacchi, anche di grave entità, soprattutto nel riquadro di *San Girolamo che si flagella* e nella corrispondente parte sottostante della parete. In corrispondenza di *San Girolamo all'eremo* sono stati riscontrati prevalentemente distacchi di tipo lamellare e zone minori con distacchi profondi, mentre sul lato del *San Girolamo riposa meditando il Crocifisso*, nonostante la pellicola pittorica sia in peggiori condizioni, è da segnalare solo un distacco piuttosto grave ai lati della fessura che lo attraversa verticalmente (fig. 18). Non sono presenti ulteriori fessurazioni significative.

Fig. 18. Particolare della fessura in corrispondenza del riquadro di "San Girolamo riposa meditando il Crocifisso", Somasca, Marzo 2015

- ❖ L'indagine dello stato di adesione degli intonaci ha messo in evidenza molti distacchi di diverse dimensioni. Dove possibile questi verranno risarciti tramite iniezioni in profondità di malta liquida priva di sali, per riconferire continuità tra gli strati di supporto, tramite siringhe con cateteri di apposite dimensioni. Nel caso questo intervento non risulti sufficiente o possibile per risarcire il fenomeno, verranno inseriti piccoli perni effettuando dei fori nell'intonaco in corrispondenza delle esistenti abrasioni, in modo da non creare ulteriori perdite nella pellicola pittorica.

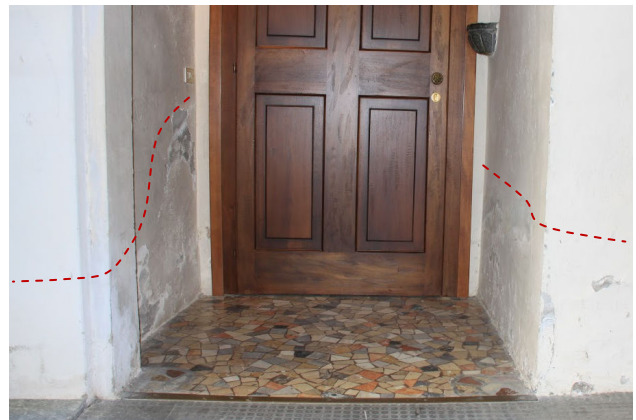
Le aree delle pareti sottostanti ai dipinti murali mostrano un'importante risalita capillare con un'altezza media tra i 55 e gli 88cm, che ha causato la perdita della tinteggiatura ed in alcuni casi del primo strato d'intonaco, con rigonfiamenti ed efflorescenze saline in corrispondenza del fronte di risalita (fig. 19). Non sono invece evidenti dei segni di infiltrazioni superiori.

Fig. 19. Fenomeno di risalita capillare riscontrato nella parte inferiore delle pareti. Con la linea tratteggiata viene identificato il fronte di risalita. Somasca, Marzo 2015

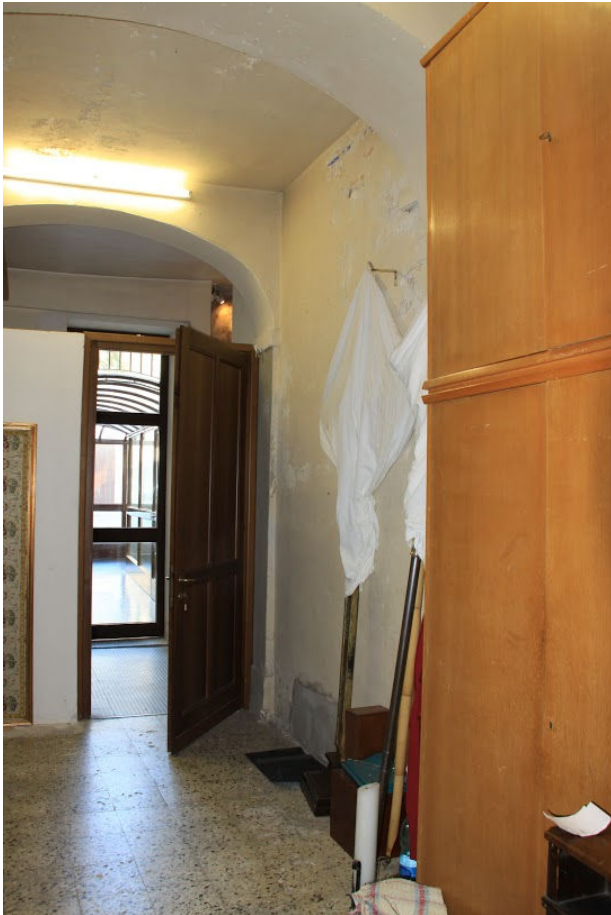
Osservando i locali adiacenti si è verificato che, sul lato destro, il ciclo pittorico confina con un ambiente destinato a deposito che mostra attualmente molti fenomeni di degrado riconducibili ad infiltrazioni di acqua dal soffitto, con rigonfiamenti e cadute della tinteggiatura (fig. 20). Andrà necessariamente verificata la causa del fenomeno in quanto il piano soprastante presenta i locali adibiti a magazzini e risulta quindi improbabile l'infiltrazione di acqua dalle coperture. Si vuole però mettere in evidenza che il riquadro

pittorico posto su questo lato (*San Girolamo riposa meditando il Crocifisso*) è quello che si trova nelle peggiori condizioni conservative.

Fig. 20. Stanza predisposta a magazzino confinante con il ciclo pittorico sul lato destro. Si mettono in evidenza i fenomeni di presunta infiltrazione nella parte superiori delle pareti e del soffitto, Somasca, Marzo 2015

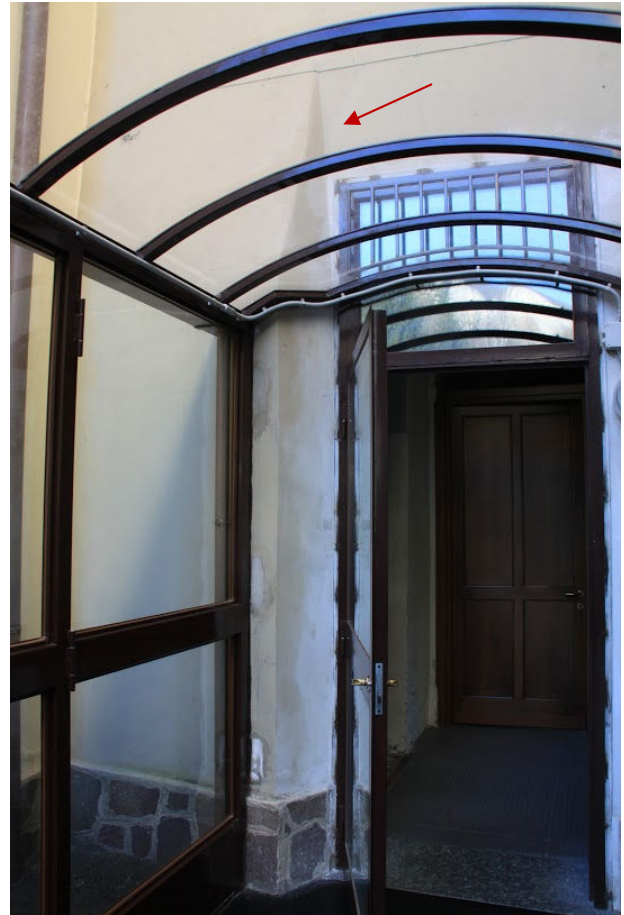
Sul lato sinistro la parete confina direttamente con l'ambiente esterno. Si è osservato come la muratura all'esterno, in corrispondenza del dipinto e della parte sottostante, sia collocato su un contrafforte della struttura e sia quindi aggettante rispetto al resto della costruzione (fig. 21). Non essendoci una gronda o una tettoia di adeguata forma, l'area potrebbe essere maggiormente soggetta ad infiltrazione di acqua meteorica di rimbalzo o di percolamento sulla superficie, incrementando la risalita capillare (quest'ultima ipotesi dovrà essere verificata in giornate di pioggia).

Fig. 21. Area esterna della parete a sinistra, con evidenza del contrafforte, Somasca, Marzo 2015

Durante il periodo dell'intervento verrà monitorata la situazione della parete rivolta all'esterno (lato sinistro) durante i giorni di pioggia, per verificare l'eventuale penetrazione di acqua per percolamento o di rimbalzo. In caso affermativo sarà necessario prevedere un intervento per limitare il fenomeno, che porterebbe nel tempo alla prosecuzione delle cause di degrado. Si consiglia pertanto di valutare la possibilità di realizzare una tettoia in corrispondenza dell'area del dipinto od adeguare le grondaie preesistenti per convogliare le acque meteoriche lontano dalla struttura.
