# TORRENTE GALLAVESA LOC. LA FOLLA E SISTEMAZIONE VERSANTE LOC. SOMASCA - LOTTO 2 - COMUNE DI VERCURAGO

# PERIZIA SUPPLETIVA E DI VARIANTE N.1

# **ELABORATO 1: Relazione generale**

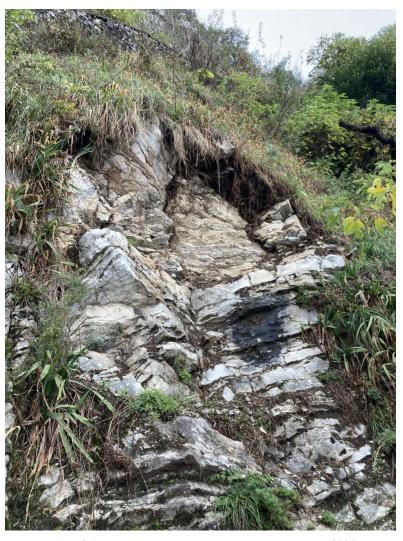
Il crollo, avvenuto a seguito delle forti precipitazioni autunnali, ha interessato un settore di una decina di m2 di estensione e mobilizzato alcuni m3 di materiale lapideo, fortunatamente contenuto dal parapetto in calcestruzzo presente sul sentiero (si vedano le foto sottostanti).

Figura 2.1: Parete Nicchia di crollo dell'evento dell'autunno 2024

Si prevede la **realizzazione di un placcaggio con rete metallica armata con fune di rinforzo della parete rocciosa interessata**, secondo le modalità previste sui settori più a valle; si prevede in particolare l'utilizzo di ancoraggi in barre tipo GEWI (acciaio tipo 500/550) o equivalente, di diam. 20 mm disposti secondo una maglia di perforazione indicativamente 3,0x3,0m, pannelli di rete in acciaio zincato a doppia torsione e un'orditura di contenimento (romboidale, indicativamente 3,0x3,0 m) in funi d'acciaio zincato diam. 14 mm.

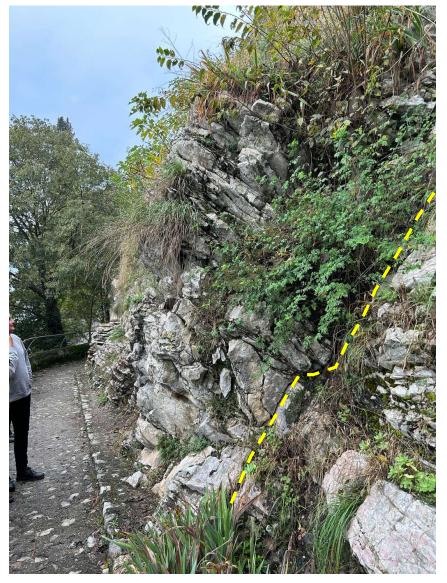
Figura 2.2: Settore a valle della nicchia di crollo – evidenziata la linea di frattura esistente

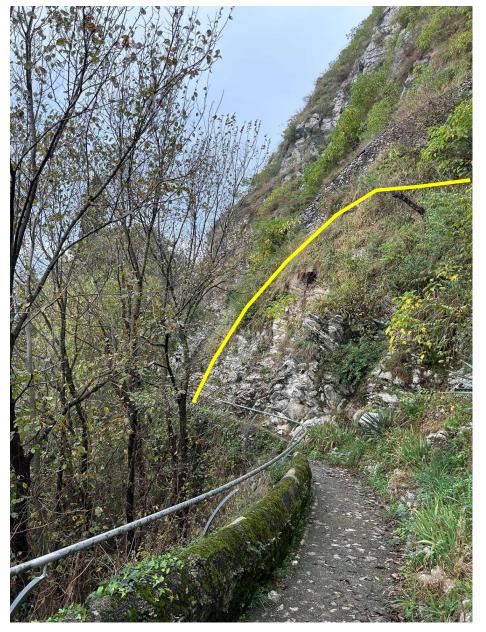
L'areale potenzialmente interessato copre una superficie pari a circa 300 m2, estensione che potrà essere valutata con precisione dopo il taglio degli arbusti e rovi che non ne permettono la completa ispezione alla data odierna.

Figura 2.3: Settore in dissesto che richiede il consolidamento – limite ovest
