TORRENTE GALLAVESA LOC. LA FOLLA E SISTEMAZIONE VERSANTE LOC. SOMASCA - LOTTO 2 - COMUNE DI VERCURAGO

PERIZIA SUPPLETIVA E DI VARIANTE N.1

ELABORATO 1: Relazione generale

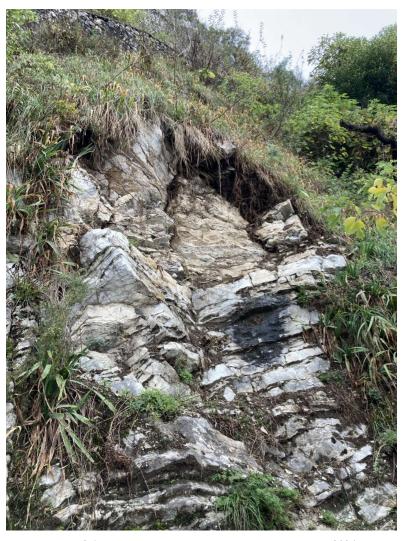
Il crollo, avvenuto a seguito delle forti precipitazioni autunnali, ha interessato un settore di una decina di m2 di estensione e mobilizzato alcuni m3 di materiale lapideo, fortunatamente contenuto dal parapetto in calcestruzzo presente sul sentiero (si vedano le foto sottostanti).

Figura 2.1: Parete Nicchia di crollo dell'evento dell'autunno 2024

Si prevede la **realizzazione di un placcaggio con rete metallica armata con fune di rinforzo della parete rocciosa interessata**, secondo le modalità previste sui settori più a valle; si prevede in particolare l'utilizzo di ancoraggi in barre tipo GEWI (acciaio tipo 500/550) o equivalente, di diam. 20 mm disposti secondo una maglia di perforazione indicativamente 3,0x3,0m, pannelli di rete in acciaio zincato a doppia torsione e un'orditura di contenimento (romboidale, indicativamente 3,0x3,0 m) in funi d'acciaio zincato diam. 14 mm.

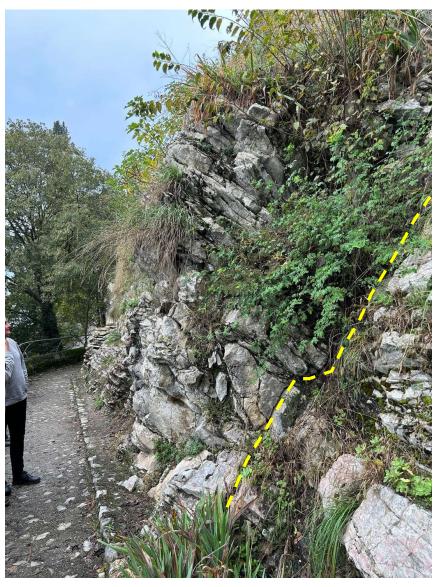
Figura 2.2: Settore a valle della nicchia di crollo – evidenziata la linea di frattura esistente

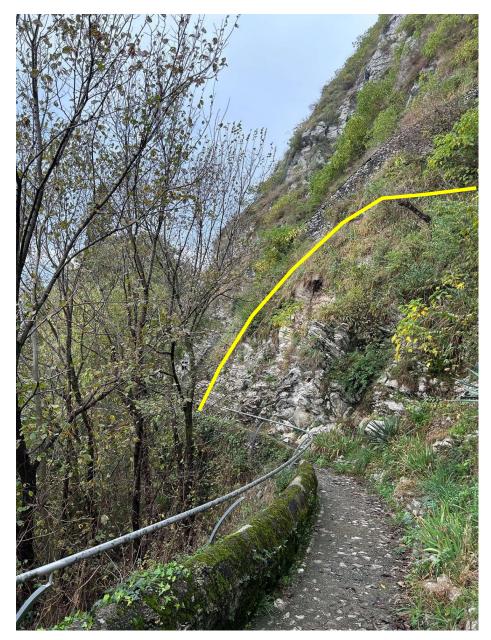
L'areale potenzialmente interessato copre una superficie pari a circa 300 m2, estensione che potrà essere valutata con precisione dopo il taglio degli arbusti e rovi che non ne permettono la completa ispezione alla data odierna.

Figura 2.3: Settore in dissesto che richiede il consolidamento – limite ovest
