**Comunità Montana  
Lario Orientale-Valle San Martino  
zona n° 12**

**TORRENTE GALLAVESA LOC. LA FOLLA E SISTEMAZIONE VERSANTE  
LOC. SOMASCA - LOTTO 2 - COMUNE DI VERCURAGO**

**PROGETTO ESECUTIVO**

**ELABORATO 1: Relazione generale**

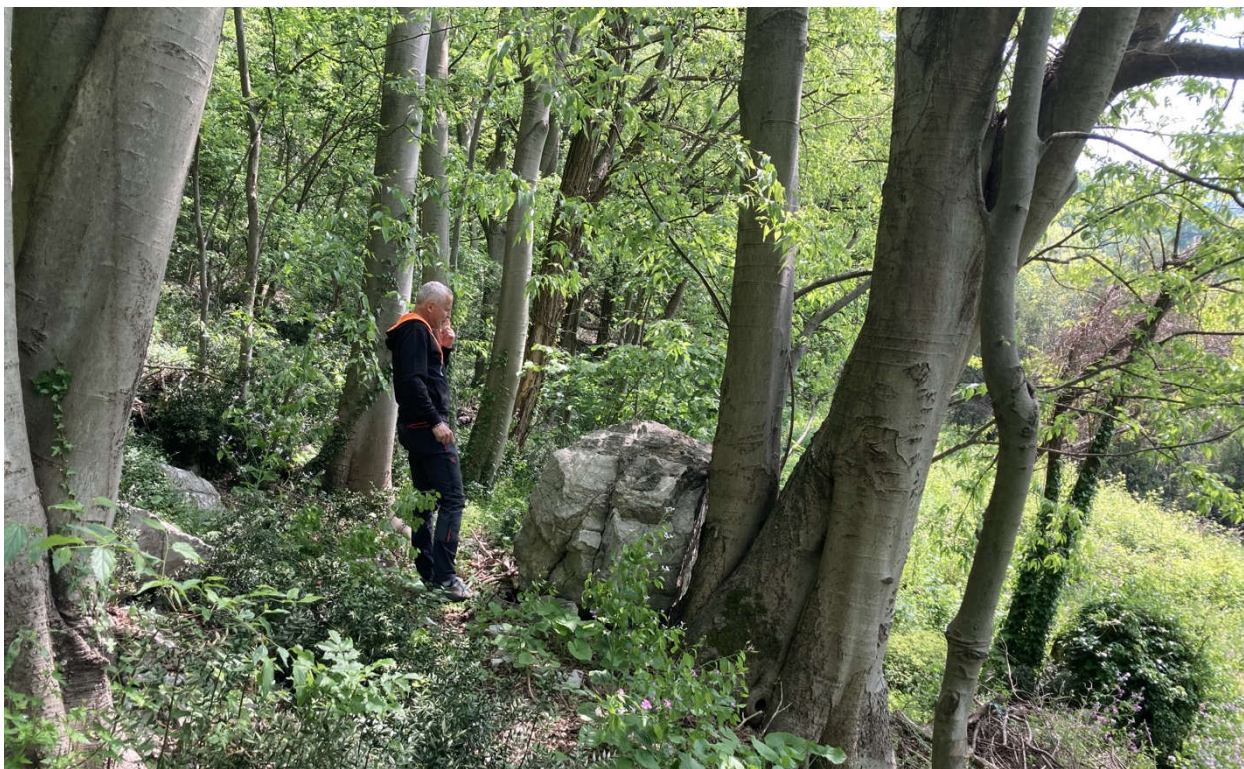
*Figura 3.1: Blocco da circa 1 m<sup>3</sup> arrestatosi a ridosso di un gruppo di piante d'alto fusto*

I blocchi di progetto per la modellazione sono stati desunti dalle caratteristiche delle discontinuità delle pareti rocciose da cui hanno origine e dal rilievo dei testimoni muti individuati lungo il versante (vedi foto a pagina seguente).

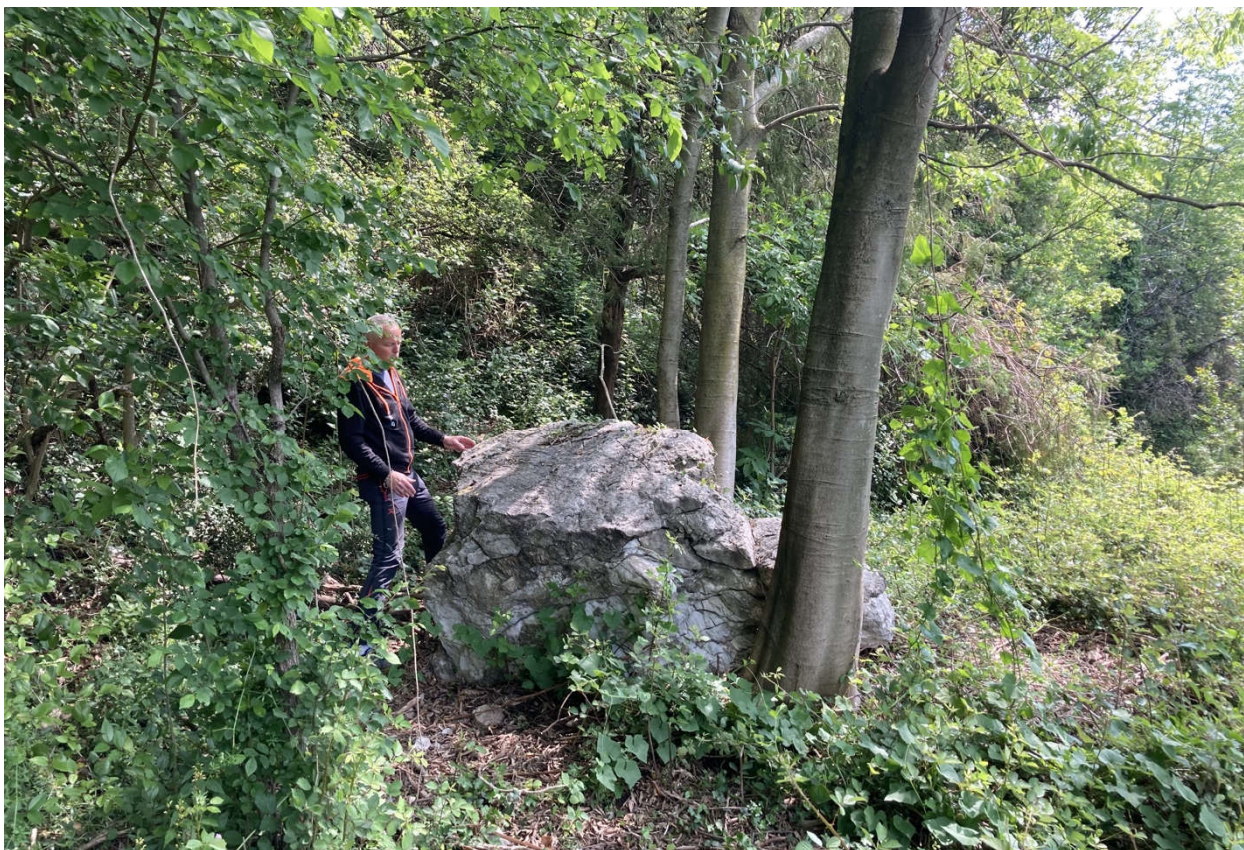
*Figura 3.2: Blocco da circa 2 m<sup>3</sup> arrestatosi a ridosso di un gruppo di piante d'alto fusto*

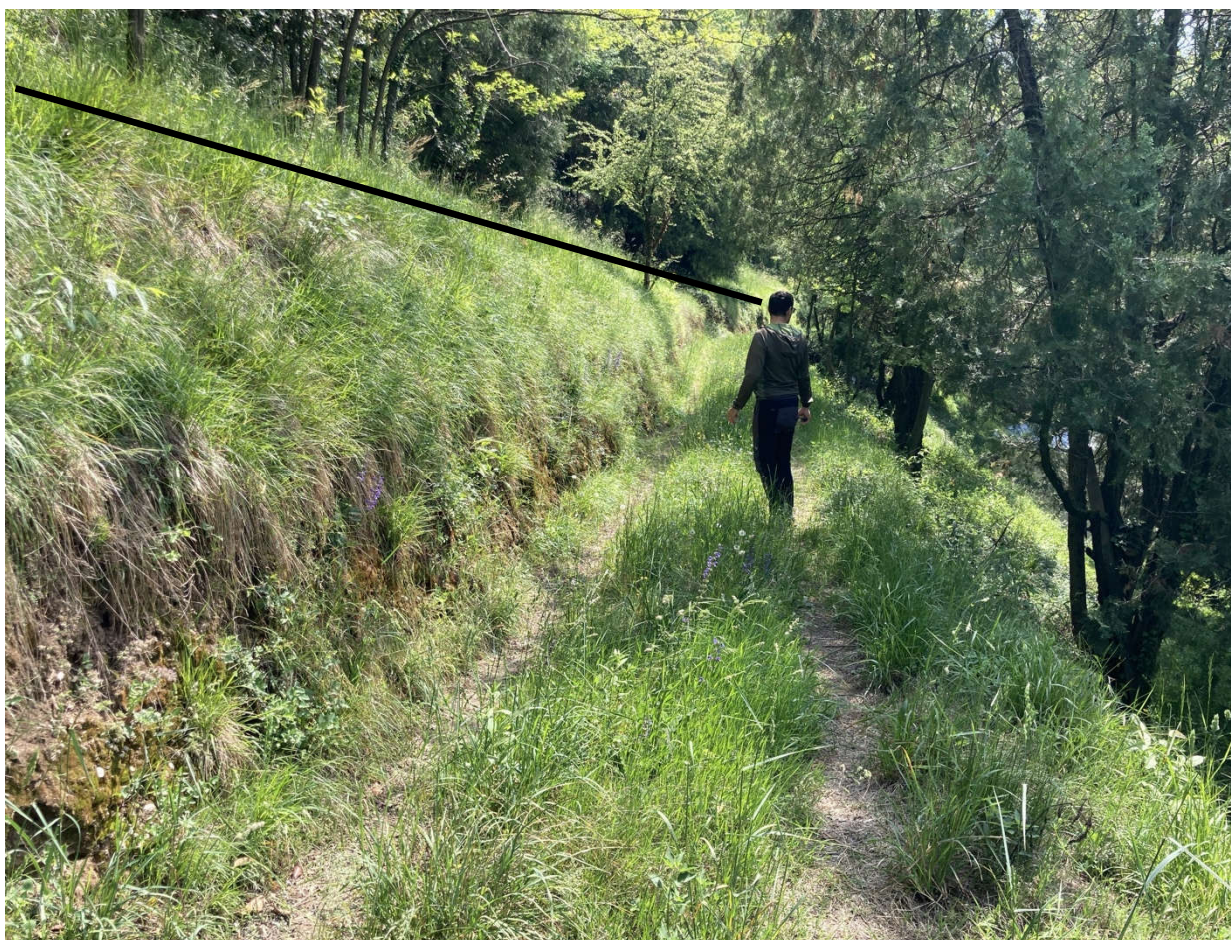
*Figura 3.3: Vista verso sud-est del versante a monte di Viale delle Cappelle – possibile tracciato delle barriere*

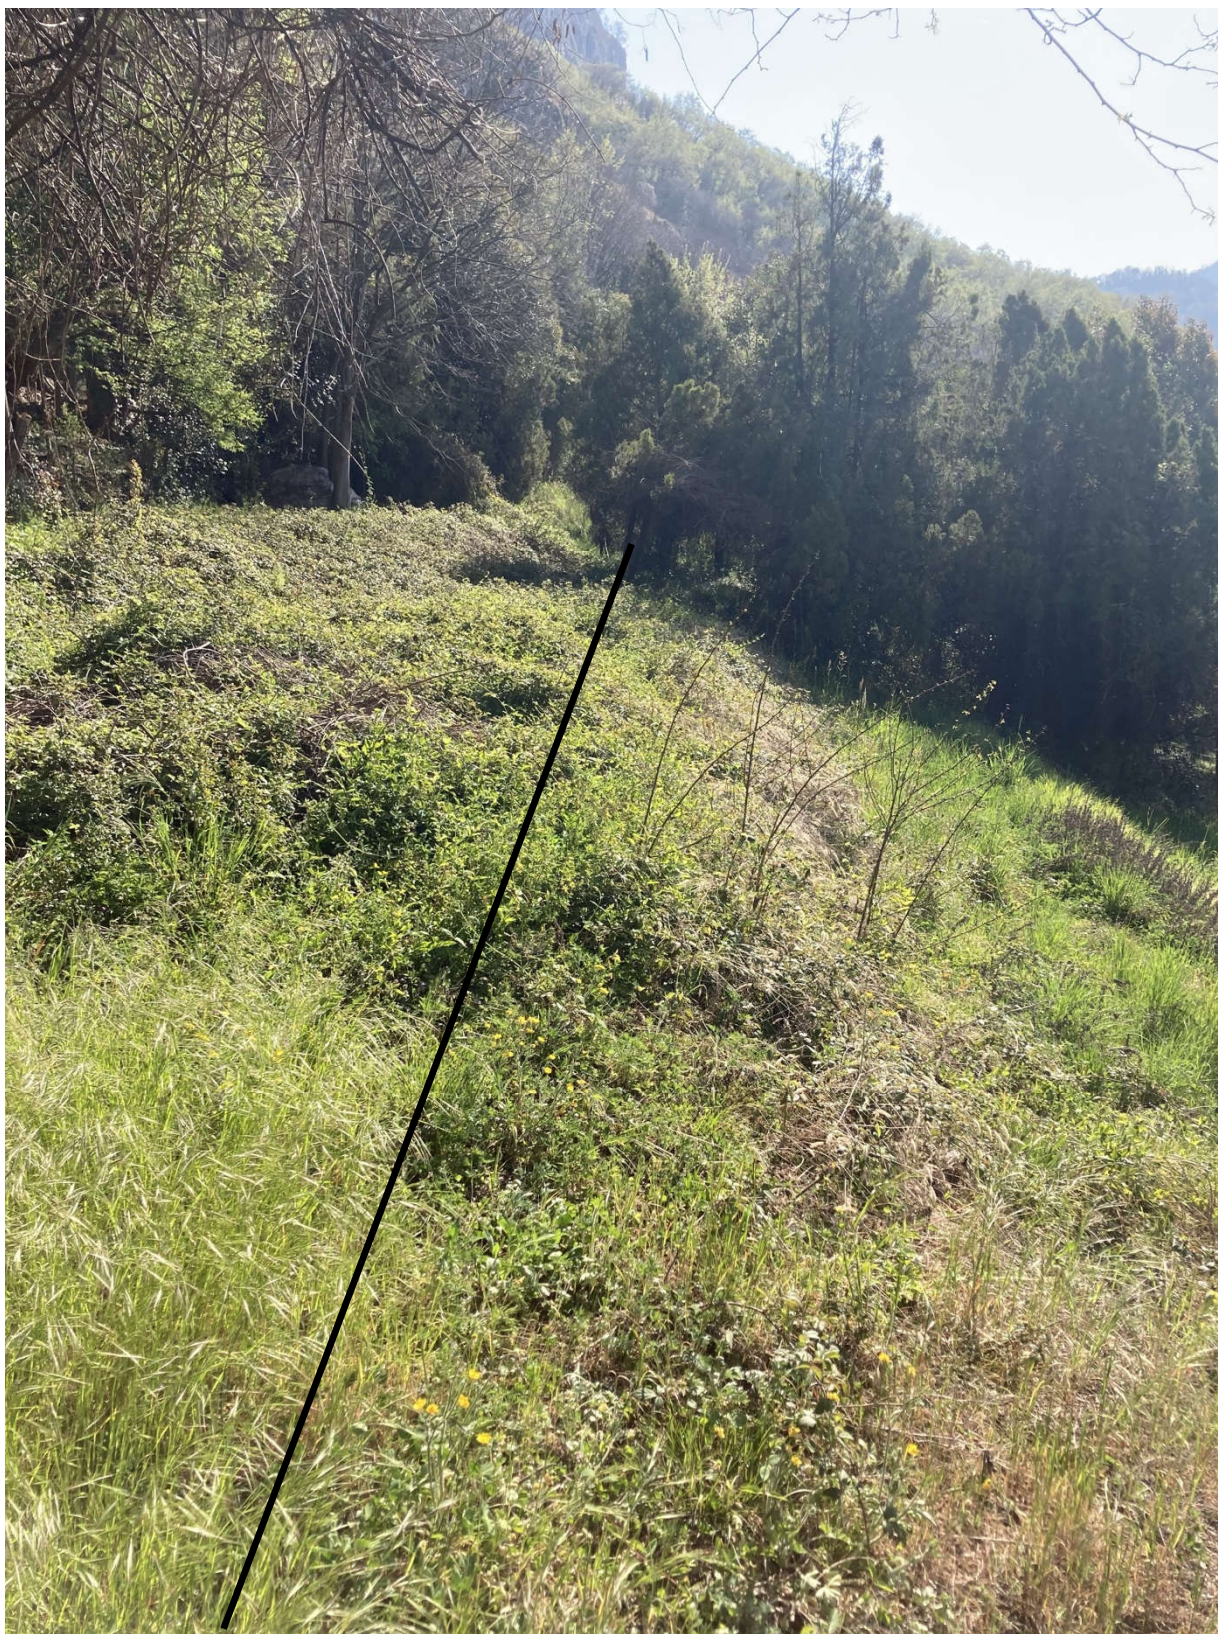
*Figura 3.4: Vista verso sud-est del versante a monte di Viale delle Cappelle –tracciato delle barriere in progetto*

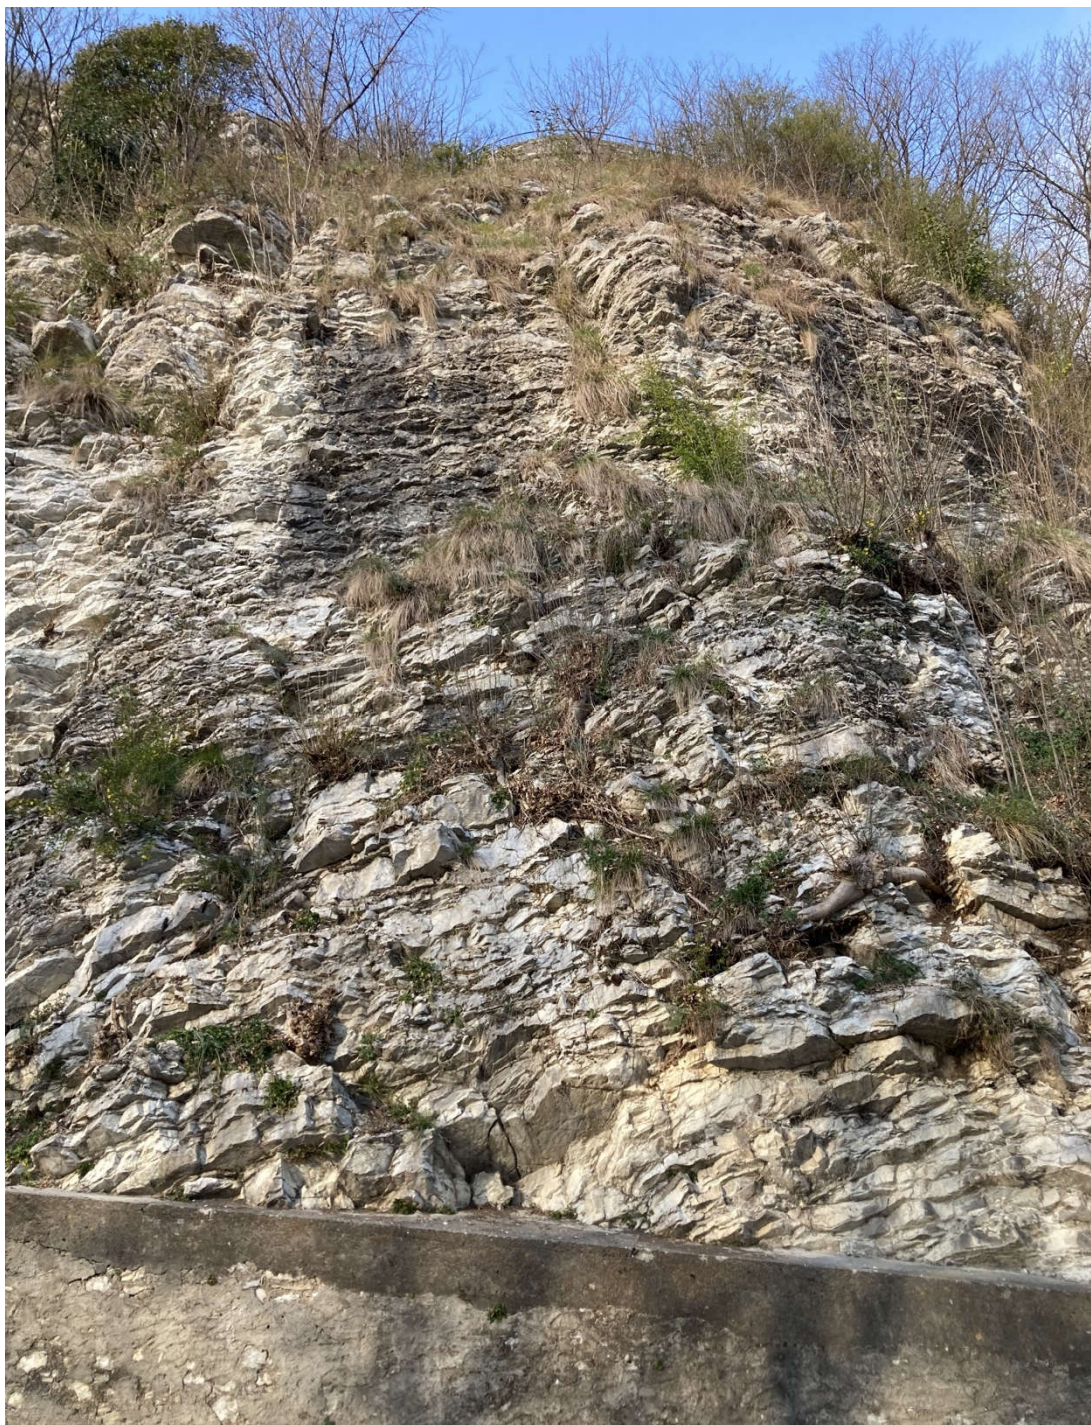
*Figura 3.5: Parete rocciosa da consolidare immediatamente a est del Santuario, insistente sul Viale delle Cappelle*

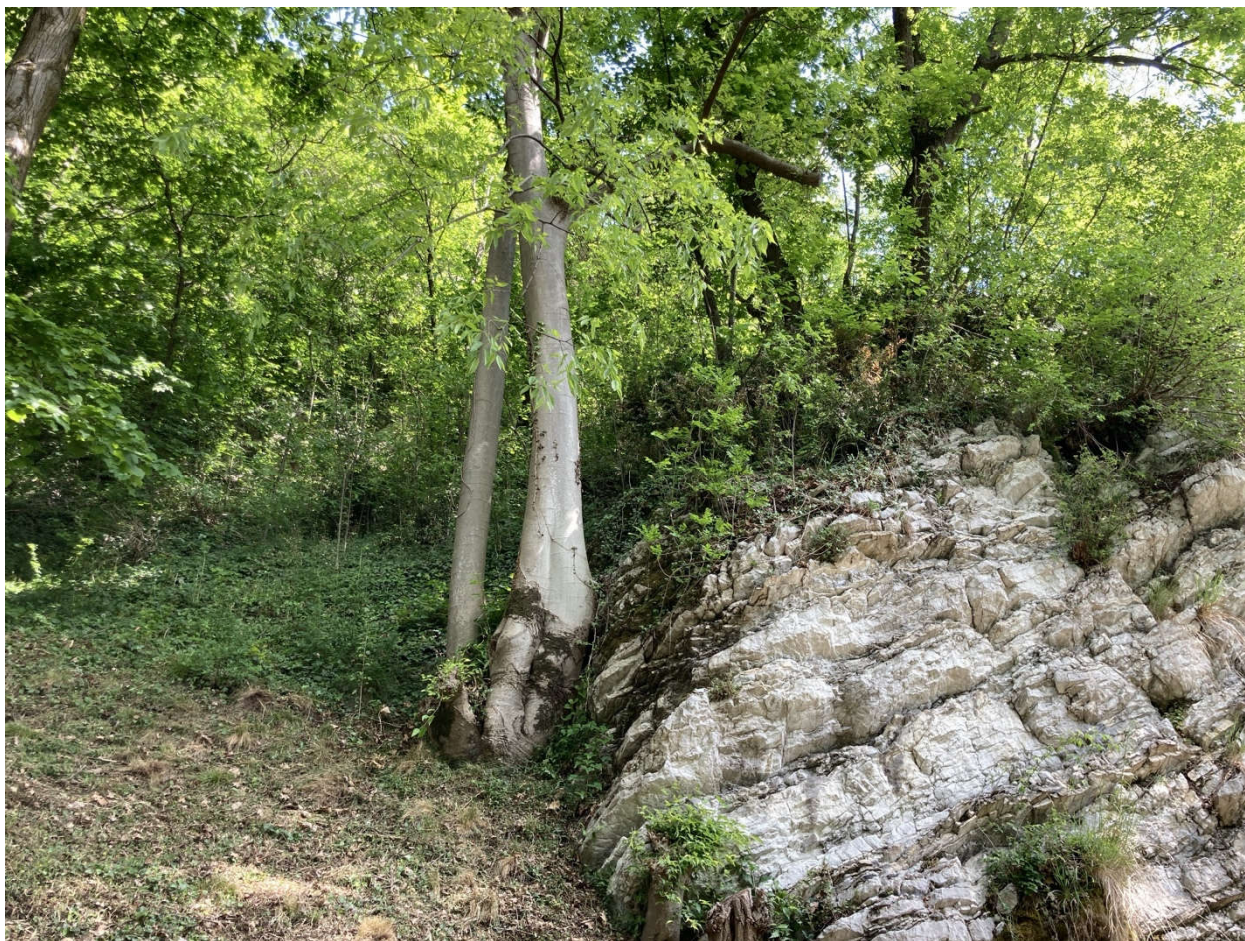
*Figura 3.6: Parete rocciosa da consolidare immediatamente a est del Santuario, insistente sul Viale delle Cappelle – primo piano di esemplare di bagolaro da tagliare ed eliminare*

La stesa delle reti in aderenza sarà preceduta dal taglio della vegetazione arbustiva presente sulla parete e di alcuni esemplari di piante di alto fusto (bagolari), dei quali si prevede anche l'eliminazione tramite trattamento chimico.
